# SALAOJIEN RUOSTETUKKEUTUMIEN TORJUMISESTA VESILUKKOJA KÄYTTÄMÄLLÄ

NIILO SEPPÄLÄ

UTILIZATION OF DRAIN TRAPS WITH A VIEW TO AVOIDING COVERED DRAINS  
BECOMING BLOCKED WITH RUST

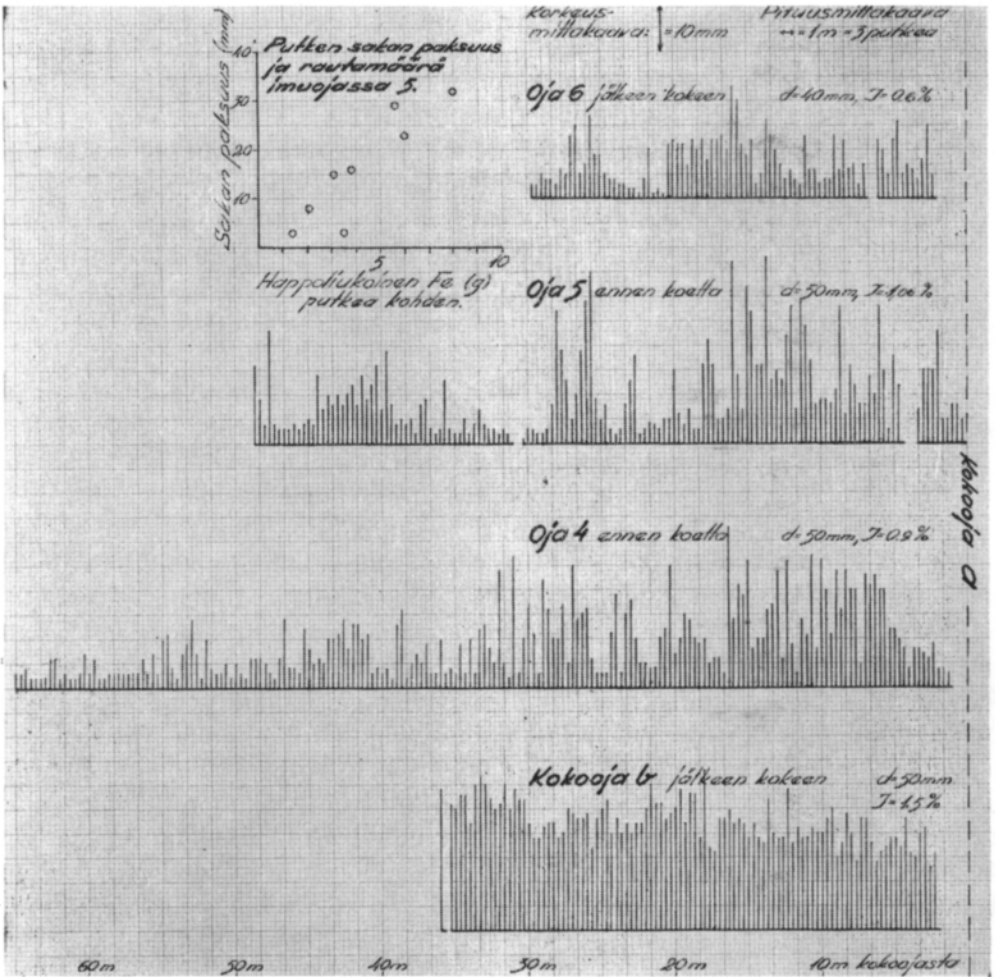
Kuva 2. Ruostesakkapaksuudet ojaston 28 salaajissa ja näyteputkien sakkujen rautamäärä.

Jotta voitaisiin tutkia, oliko salaojien ruostesakkaisuus vähentynyt, avattiin 25. 9. 57 ojastossa 26 imuojan 6 ja kokoojan b alaosat. Näiden, samoin kuin aikaisemmin avattujen imuojien 4 ja 5 sakkavahvuudet on esitetty kuvassa 2. Imuoja 8, joka myös oli avattu (syksyllä 1956), oli ollut ruosteesta vapaa.

Sakkaprofiileista on mm. todettavissa, että sakan paksuus tässä ojastossa kasvaa alempiin imuojiin päin sekä yksityisessä salaojassa alaspäin mentäessä. Nämä sakkavahvuuksissa nähtävät säännönmukaisuudet (yksityisessä imuojassa säännönmukaisuus näkyy sitä paremmin, mitä suurempi osa imuojasta on avattu) tukevat osaltaan sitä käsitystä, että ilman vaihtumisella laskuaukon kautta on tärkeä merkitys ruostetukkeutumien syntymiselle. Laskuaukon läheisyys sekä imuojien alajuoksuilla lisääntyvien vesimäärien (mikä aiheuttaa suurempia vedennopeuksia ja vedenkorkeusvaihteluja) aiheuttama parempi ilmanvaihto ovat selvästi lisänneet sakkavahvuuksia. Epäsäännöllisyydet taas johtunevat pääasiassa saumarakojen suuruusvaihteluista ja mahdollisesti myös saumarakojen tukkeutumisista, joiden syiden vuoksi eri saumoista putkeen tuleva vesimäärä vaihtelee.

Kaikki sakkautumat olivat putkisaumojen kohdalla, pääosaltaan niiden alapuolella, maksimikohdan ollessa esim. ojassa 4 n. 5 sm putkisaumasta, putkien

muuten ollessa sakan peittämiä vain n. 1—3 mm. (kts. kuva 3). Ruostesakan sivuprofiili näkyi loivenevan veden nopeuden kasvaessa, niinpä ojassa b se oli oleellisesti loivempi ja pitempi. Putous ojassa 4 on 0.9 % ja ojassa b 1.5 %.

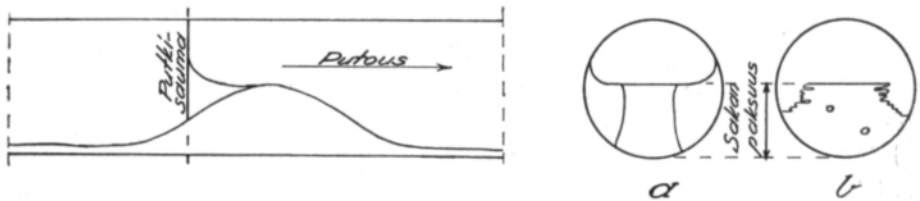
Ojassa b sen sijaan oli valtaosassa putkia havaittavissa silmiinpistävät syöpymisjäljet sakoissa. Syöpymisjäljet olivat n. 0.5—1.5 sm syviä, rosoisia vedenuurtamia uria sakan reunolla. Savi ja ruoste näyttivät olevan sakassa jossakin määrin kerroksittain ja ruosteen herkemmän syöpmisen vuoksi sakka varsinkin reunoistaan osoittautui liuskeiseksi. Niinpä joissakin putkissa oli sakan päällimmäisenä aivan irrallinen 2—3 mm vahva savi- tai hiesulastu. Lisäksi oli useiden putkien sakassa todettavissa madonreikien tapaisia syöpymiä hajallaan, jopa sakan alaosas-

Kuva 3. Tyypillinen ruostesakkautuman pituusleikkaus ja poikkileikkaukset. a. ennen vesilukkojen tekoa, b. vuoden kuluttua vesilukkojen teosta.

sakin. Sakan yleinen väri oli selvästi harmaampi kuin ennen koetta avatuissa ojissa 4 ja 5. Piirros tyypillisestä sakkautumasta ennen ja jälkeen kokeen on kuvassa 3.

Edellä selostetut koetulokset ja havainnot vahvistavat käsitystä, että varustamalla salaojitusputkisto vesilukoilla voidaan ruostetukkeutumien syntymistä ainakin huomattavasti viivyttaa ja luultavasti kokonaankin ehkäistä. Salvelan ojaston 26 kokoojassa b todetut ruostesakan syöpymisjäljet (kuva 3b) ja hiutalemaisen lietteen esiintyminen molempien ojastojen vedessä viittaavat myös siihen,

Estämällä kunnollisilla vesilukoilla (hajulukoilla) ilman vapaa vaihtuminen salaojaputkistossa voidaan ruostetukkeutumien syntymistä putkistossa ainakin huomattavasti viivyttää ja luultavasti kokonaankin ehkäistä vieläpä, kuten esitetyssä kokeessa, aikaansaada putkiston puhdistumista sinne aikaisemmin sakkautuneesta ruosteesta. Jo menetelmän huokeudenkin vuoksi on tähän keinoon syytä kiinnittää vakavaa huomiota.
