SALAOJIEN RUOSTETUKKEUTUMIEN TORJUMISESTA VESILUKKOJA KÄYTTÄMÄLLÄ

NIILLO SEPPÄLÄ

Pellonraivaus Oy, Helsinki

UTILIZATION OF DRAIN TRAPS WITH A VIEW TO AVOIDING COVERED DRAINS
BECOMING BLOCKED WITH RUST

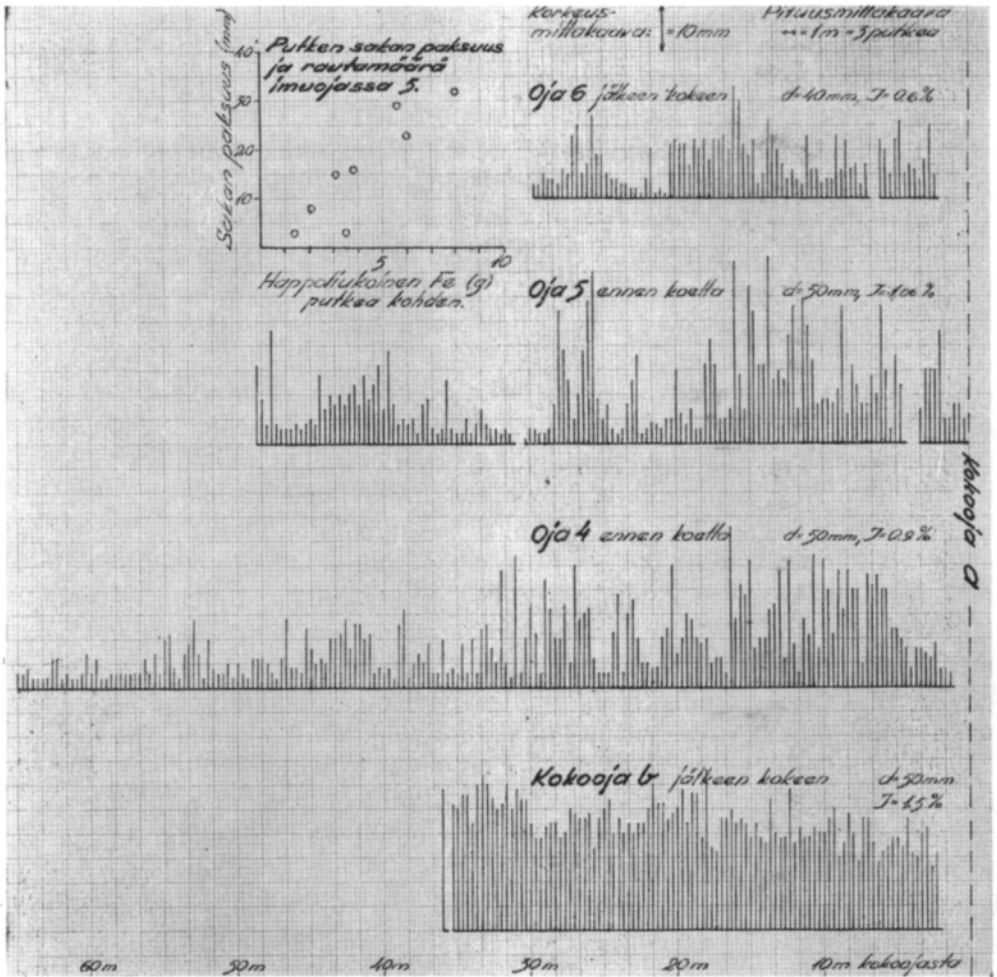
Kuva 2. Ruostesakkapaksuudet ojaston 28 salaajissa ja näyteputkien sakkujen rautamäärä.

Ojaston 26 imuojien ruostesakkautuneisuuden selvittämiseksi avattiin samalla kahden imuojan (5 ja 8) alaosat. Ensin putket vaakittiin päältä. Sen jälkeen ne otettiin ylös ja mitattiin sakkavahvuudet putkien yläpäissä. Oja 4:n alaosa oli siten tutkittu jo ennen tätä koetta, eli 8. 10. 54. Sakkavahvuudet nähdään kuvassa 2. Sakkojen punnitsemiseksi otettiin ojasta 5 kahdeksan putkea sakkoineen talteen.

Jotta voitaisiin tutkia, oliko salaojien ruostesakkaisuus vähentynyt, avattiin 25. 9. 57 ojastossa 26 imuojan 6 ja kokoojan b alaosat. Näiden, samoin kuin aikaisemmin avattujen imuojien 4 ja 5 sakkavahvuudet on esitetty kuvassa 2. Imuoja 8, joka myös oli avattu (syksyllä 1956), oli ollut ruosteesta vapaa.

Sakkaprofiileista on mm. todettavissa, että sakan paksuus tässä ojastossa kasvaa alempiin imuojiin päin sekä yksityisessä salaojassa alaspäin mentäessä. Nämä sakkavahvuuksissa nähtävät säännönmukaisuudet (yksityisessä imuojassa säännönmukaisuus näkyy sitä paremmin, mitä suurempi osa imuojasta on avattu) tukevat osaltaan sitä käsitystä, että ilman vaihtumisella laskuaukon kautta on tärkeä merkitys ruostetukkeutumien syntymiselle. Laskuaukon läheisyys sekä imuojien alajuoksuilla lisääntyvien vesimäärien (mikä aiheuttaa suurempia vedennopeuksia ja vedenkorkeusvaihteluja) aiheuttama parempi ilmanvaihto ovat selvästi lisänneet sakkavahvuuksia. Epäsäännöllisyydet taas johtunevat pääasiassa saumarakojen suuruusvaihteluista ja mahdollisesti myös saumarakojen tukkeutumisista, joiden syiden vuoksi eri saumoista putkeen tuleva vesimäärä vaihtelee.

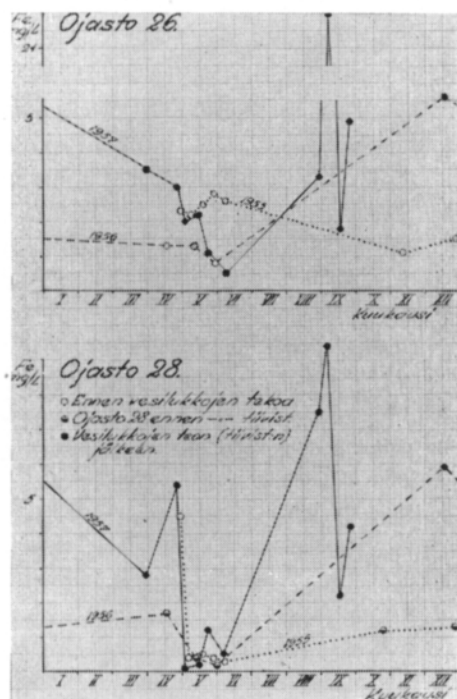
Kuva 4.

25. 9. 57 oli kummastakin laskuaukosta otettu lisää 11 vesinäytettä, joiden rautapitoisuudet nähdään yhdessä aikaisempien näytteiden tulosten kanssa taulukosta ja graafisesti esitettyinä kuvasta 4.

Nämäkin tulokset tällaisinaan viittaavat siihen, että vesilukot ovat varsin voimakkaasti parantaneet raudan huuhtoutumista ojastoista siitäkin huolimatta, että maalaji on ollut hyvin halkeilevaa. Kun analyysitulokset esitetään graafisesti, niin että vaaka-akselilla on näytteen oton ajankohta (kuva 4) nähdään tosin, että

näytteet jakautuvat eri tavalla eri vuodenaikojen osalle ennen koetta ja sen jälkeen. Olisi siis ollut tarpeen ottaa enemmän näytteitä sekä ennen että jälkeen vesilukkojen teon.
