Vanhoissa kivirakennuksissa vaurioita

— kestäviä restaurointimateriaaleja kehitetään

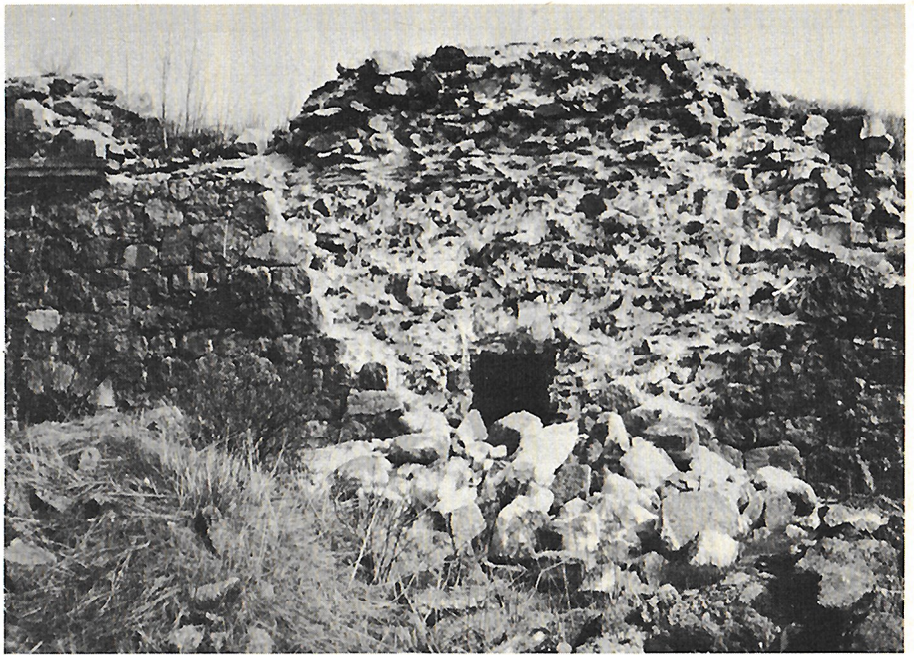
1. Svartholman luonnonkivimuuri.

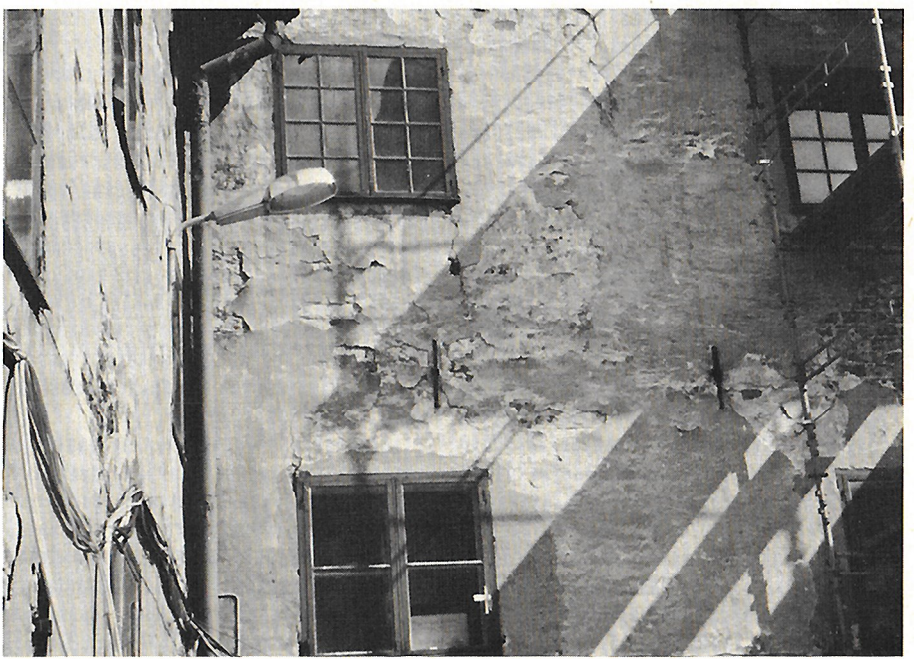
2. Turun linnan sisäpihan tuhoutunutta rappaista.

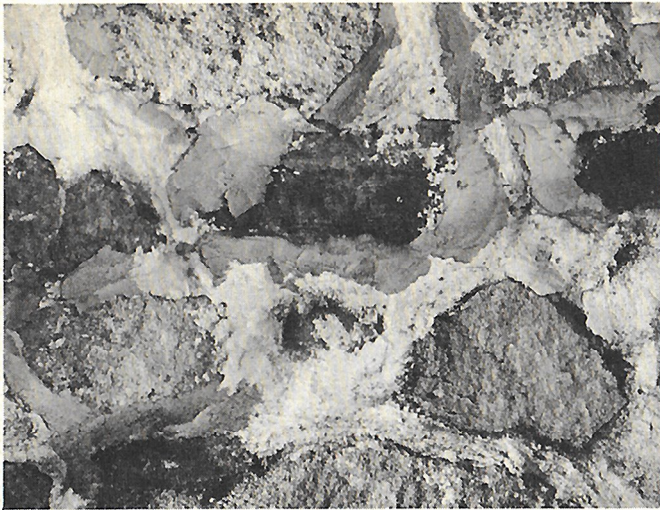
3. Kemiön kirkon harmaakivimuurin kalkkaus kuoriutuu pois laastin pinnalta.

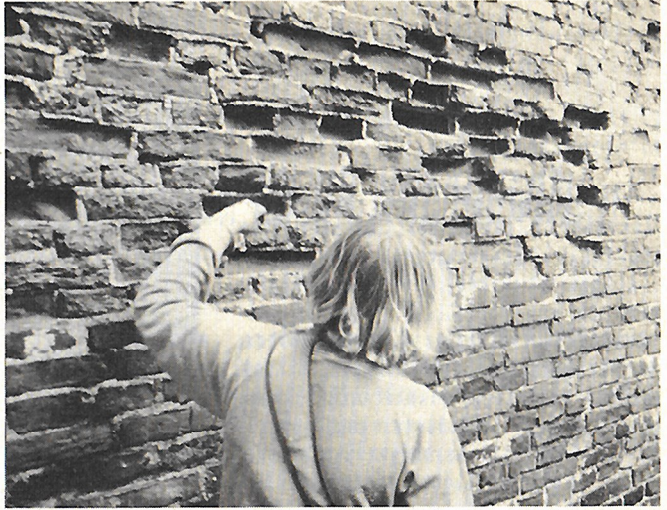
4. Vaikeasti rapautunut tiiliseinä.
