RESTAURERINGEN AV F.D. AKADEMIHUSET I ÅBO 1908–1910

INLEDNING: AKADEMIHUSETS HISTORIA, DESS STÄLLNING UNDER 1900-TALET FÖRSTA DECENNIUM OCH HUSET SOM FORSKNINGSFÖREMÅL

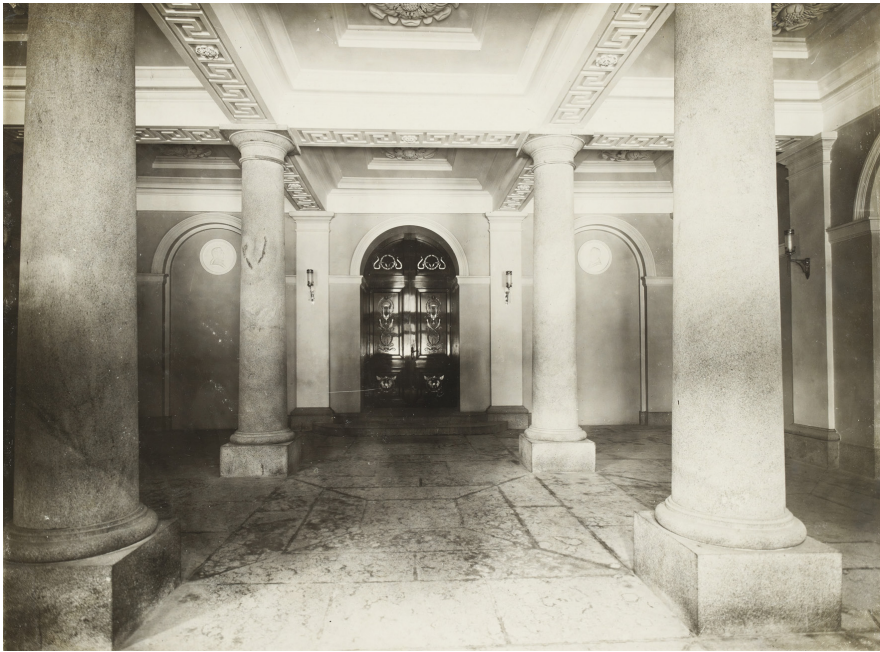
Figur 3. Stora vestibulen i Akademihusets norra flygel 1912 efter restaureringen. På kolonnerna som befriats från övermålning syns spår av reparationer. I fonden dörren till solennitetssalen, kopierad vid restaureringen efter den ursprungliga dörren, då även porträttmedaljongerna i arkadnischerna på ömse sidor om dörren sattes upp. Fotografen har sannolikt varit Alex. Nyström. Museiverket, Bildsamlingarna, Åbo Akademihus.

I intervjun i Hufvudstadsbladet uppräknar Ahrenberg vad som hade åstadkommits. Förutom åtgärderna mot överhängande olycksrisker i husets konstruktioner hade också estetiskt motiverade ingrepp vidtagits. Till dessa hörde rivningen av solennitetssalens kakelugnar "med näckrosblad och krimskrams" och vestibulens ommålning i färger som arkitekten ansåg vara de ursprungliga. I vestibulen hade de "storartade granarbetena, kolonner, fönster- och dörrromfattningar", befriats från en övermålning "i ölsupsfärg", och takets i stucc utformade kassetter hade blivit rengjorda. Ingången till solennitetssalen hade försetts med nya dörrflyglar i mahogny, kopior av dörrarna som efter branden hade förts till det nya universitetet i Helsingfors (Fig. 3).

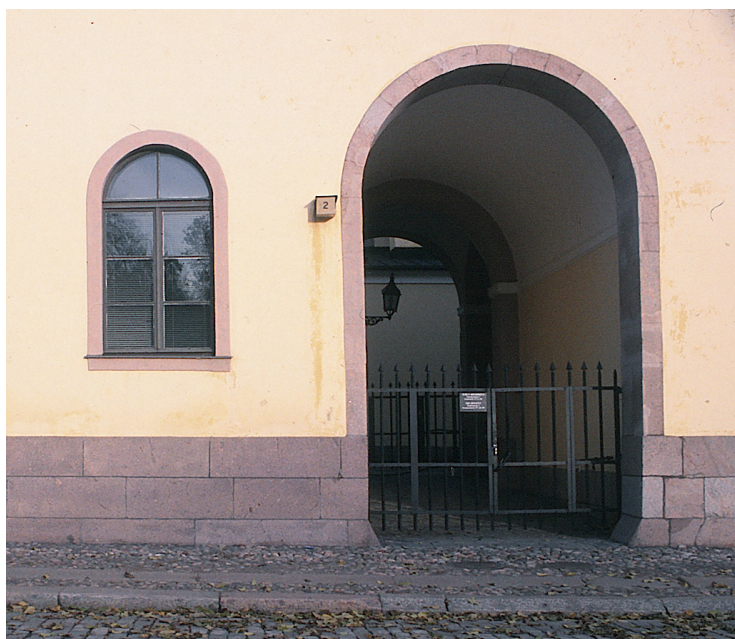
Figur 4. Sockeln på båda sidor om västra flygelns portgång. Stenarna till vänster om portgången har antagligen behandlats vid restaureringen. Färgen är jämn och ytorna hela. Till höger om portgången har sockeln tydligen inte fått en liknande behandling. Den uppvisar markanta skador, och stenarna har en ojämn färg. Foto Eeva Maija Viljo 2002.

Akademihusets sockel visar tydliga spår av reparationerna 1909. I västra flygeln norr om portgången, i hela norra flygeln och fram till ett par tre stenar söder om portgången i östra flygeln har sockeln en jämn, tämligen mörk röd-

aktig färg. Sockelstenarna är hela och överkanten som skjuter ut ett par centimeter från den rappade tegelmuren har en svagt sluttande fas. En motsvarande fas har också avtrappningen i nedersta stenskiftet i norra risalitens sockel. I jämförelse syns i sockeln i husets södra del sprickor, bortfallna stenbitar och lappade urgröpningar. Dessutom är färgen i stenmaterialet skiftande (Fig. 4). Sockelns översta kvaderskiift ligger på långa sträckor i plan med den rappade muren ovanför och saknar spår av övre kantens bearbetning till en vattenavledande fas. (Reparationsmurningen i södra flygelns risalit har utförts i ett senare skede, antagligen i 1970-talets sanering.)

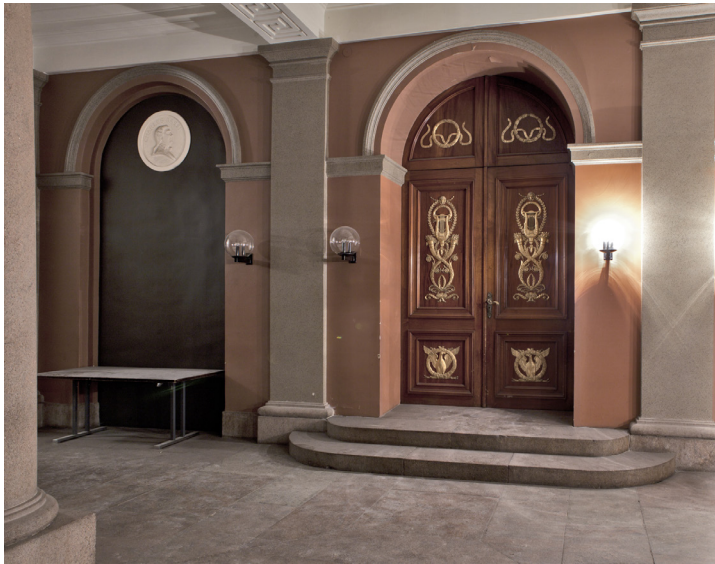
Figur 6. Solennitetssalens dörr på vestibulsidan med porträttmedaljongen av Charles Bassi till vänster. Foto Martti Puhakka 2014.

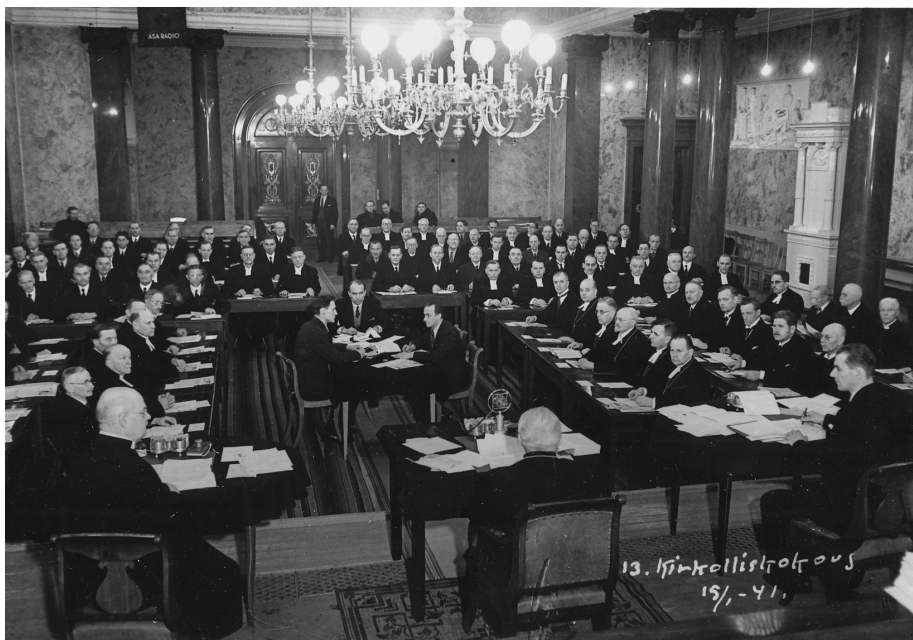
Figur 7. Evangelisk-lutherska kyrkans kyrkomöte 1941 i Akademihusets solennitetssal. Till höger syns en av de nyklassiska kakelugnarna som hade ritats av Jac. Ahrenberg och tillverkats av Wilh. Andstens kakelfabrik. Foto Paldan. Eeva Maija Viljos arkiv.

De nya vitglacerade kakelugnarna i solennitetssalen var tillverkade vid Andstens kakelfabrik i Helsingfors (Fig. 7). Vid bränningen av kaklen inträffade flera misslyckanden, Nyström reklamerade bl.a. dåligt utförda kakel för ett fackelornament. Modellen betecknas som nr 55, och det sägs att ugnen var ritad av Jac. Ahrenberg. På detta nummer finns i Andstens illustrerade katalog från 1903 en klassicistisk ugn som mycket riktigt bär hans signatur och är dekorerad med två facklor korsställda under en krans. Modellen kan jämföras med ett odaterat fotografi av salens interiör mot sydväst som visar övre delen av en ljus kakelugn med en gestaltning överensstämmande med Ahrenbergs ritning.⁸⁶ Dessa ugnar revs när solennitetssalen långt senare försågs med centralvärme.

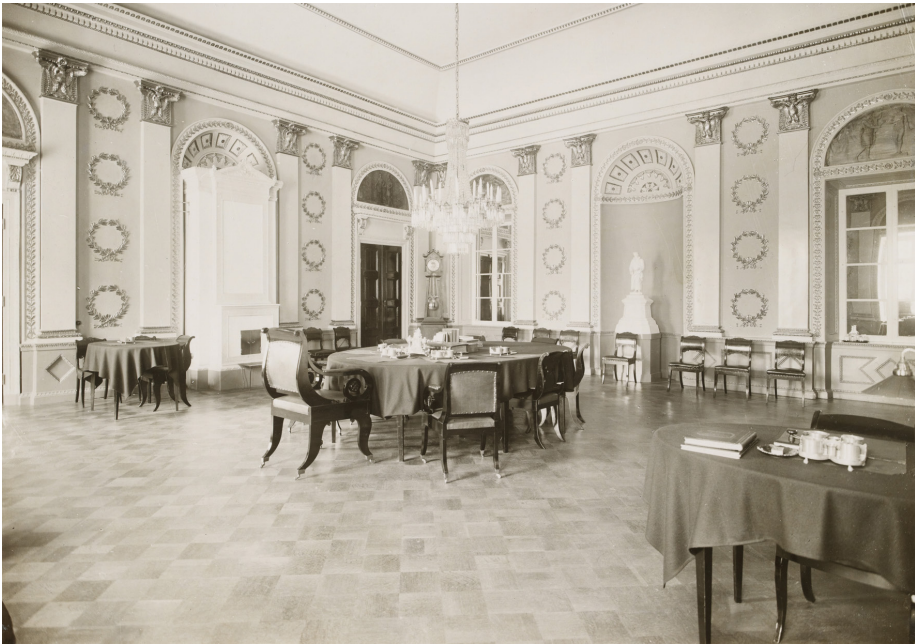
Figur 8. Domkapitlets sessionssal 1912 efter Ahrenbergs restaurering. I ugnsnischen till vänster står den äldre kakelugnen som arkitekten ville ersätta med en ugn i nyklassisk eller empirestil, men som fick stå kvar. Fotografen har sannolikt varit Alex. Nyström. Museiverket, Bildsamlingarna, Åbo Akademihus.

Det viktigaste var kanske ändå ommålningen av sessionssalen för att utplåna nyrenässansens mörka färgsättning och därmed på ett påtagligt sätt återställa interiörens empirestil. Ahrenberg misstog sig när han i den tidigare skildrade intervjun med ”gammal Åbobo” framförde en mörk blågrön pilasterfärg som ursprunglig. Färgen togs fram i undersökningen på 1970-talet och Winterhalter anser att den sannolikt härrör från 1840-talet. Arkitektens val av vitt för pilastrarna och listverket i salen i stället för mörkgrönt visade sig vara ett hugskott, för det överensstämmer med specificeringen i Elis Chiewitz tidigare nämnda entreprenadkontrakt.⁹² Väggyllningens gula färg som arkitekten bedömde som ursprunglig nämns även i Chiewitz kontrakt. Med tanke på den ursprungliga interiören var förgyllningarna av väggfältens ornament och delar av listverket ett ohistoriskt inslag. Spåren av förgyllning som hittats i salen hör enligt Winterhalter hellre ihop med den gröna färgen från senare 1800-tal. Konstnären och författaren Axel von Haartman som tydligt aktivt följde

med restaureringen tyckte också att den i domkapitlets sessionssal ”kunde ha utfallit mindre pråligt”.⁹³ Det mörka taket med sina dekorationsmålningar från 1880-talet täcktes med en duk vitmålad i limfärg.⁹⁴
