HENRIKILLE MUISTOPATSAS

Pyhän Henrikin rakennusperintöä vaalimassa

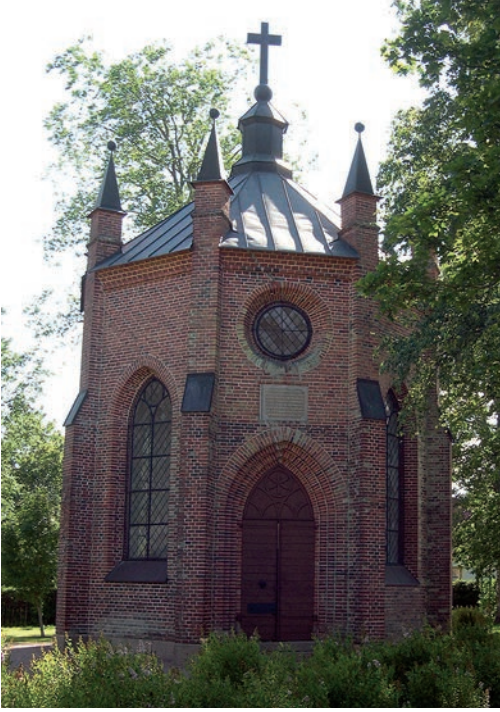
Kuva 4. Kappeli oli selvästi kallistunut joelle päin vuonna 2009. Kuva: Niina Uusi-Seppä.

Maaperä osoittautui kuitenkin lujuudeltaan liian heikoksi kappelille, joka alkoi varsin pian kallistua kohti jokea. Räystäältä tippuvan veden avulla mitattu kallistuma oli jo 1920-luvulla 11 cm. Kappeli sijaitsee Kokemäenjoen rannalla ulkokaarteessa, jota virtaukset kuluttavat. Tämän lisäksi jokeen, hieman kap-

Vuonna 1975 luotilangalla tehdyn mittauksen mukaan rakennuksen kallistuma oli 21,5 cm. Samana vuonna perustusten vaurioista neuvoteltiin Museoviraston sekä Kokemäen seurakunnan ja kauppalan kesken. Näkemykset tarvittavista toimenpiteistä vaihtelivat: Museoviraston mielestä kallistuminen oli hidastunut ja halkeamat vanhoja eli sortumavaaraa ei enää ollut. Kunnan ja seurakunnan edustajat puolestaan ehdottivat jopa koko suojarakennuksen purkamista ja uudelleen rakentamista.⁶¹ Tässä vaiheessa keskusteltiin alustavasti myös siitä mahdollisuudesta, että Pyhän Henrikin kappeli siirtyisi Museoviraston hallintaan.

Museovirasto alkoi mitata kappelin kallistumaa säännöllisesti vuonna 1999.⁶⁵ 2000-luvulla kappelin kallistuminen herättää edelleen huolta ilmastomuutoksen mukanaan tuomien lisääntyvien sateiden ja tulvien vuoksi. Vuosina 2008–2009 alueella selvitettiin maaperän laatua ja kantavuutta.⁶⁶
