Arkeologiset tutkimukset Hollolan kirkkotarhassa ja sen läheisyydessä 1999–2000

Vuoden 1999 kaivausalueen kuvaus

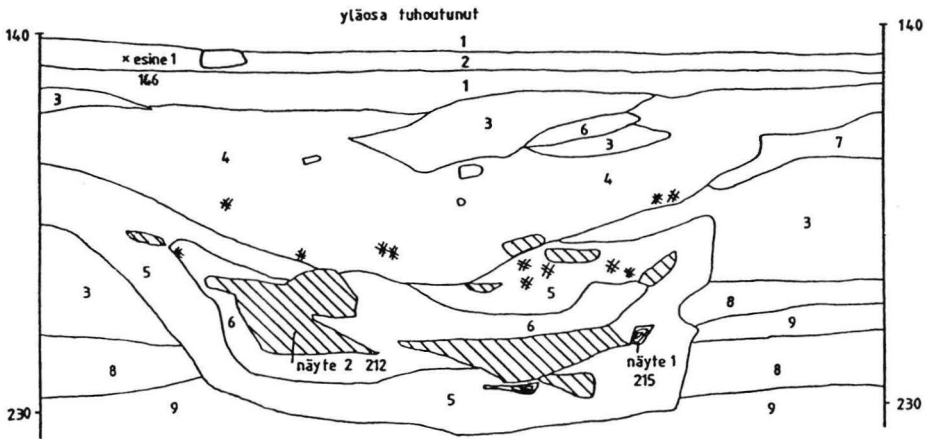
Kartta 4. Vuoden 2000 tutkimusalue, kohde 1.

- 1 Sora, harmaa, kova
 - 2 kivinen hiekka, ruskeanharmaa
 - 3 hiekka, vaaleanruskea
 - 4 karkea hiekka, tummanruskea, kova, + humus, noki, hiili
 - 5 karkea hiekka, punertava, + hiili
 - 6 hiekka, musta, + noki, hiili
 - 7 sora
 - 8 hietä, vaaleanruskea
 - 9 hiekka, vaaleanharmaa, lajittunut
-

oli 94–274°. Luoteis-kaakkoissuuntaisen kaivannon koillisprofiilissa havaittiin anomalia, joka oli keskeisiltä osin tuhottu ja kaivettu pois ennen dokumentointia. Alue puhdistettiin pelkällä tutkimuksia varten ja kohde dokumentoitiin profiilista. Dokumentoitu kohta on helposti löydettävissä, koska se sijaitsee heti siihen asetetun sala-
ojakaivon koillispuolella. Kohde mitattiin Lahden Puhelinyhdistyksen takymetrillä ja kiinnitettiin koordinaatistoon.

Kohtaan oli selvästi kaivettu iso kaivanto, johon oli alimmaksi sijoitettu kokonaisia, lounais-koillisuuntaisia puita. Pohjalta tavatut puut olivat enintään 100 cm:n syvyydessä. Puuainesta oli kuopan pohjalla 130 cm:n leveydeltä ja 2–40 cm:n paksuisissa kerroksissa. Puu oli täysin hiiltyneitä mutta muuten melko hyvin säilyneitä. Jäi epäselväksi, missä yhteydessä puut olivat palaneet. Niistä saatiin kuitenkin ajoitustulokset, joita käsitellään jäljempänä. Ainakin yksi kappale oli muodoltaan lankun näköinen. Paikalla kulkeneeseen tiehen nähden puut oli ladottu poikittain eli tien pituus-
akselin vastaisesti. Paikalta ei tehty varsinaisia esinelöytöjä, stratigrafian ylimmästä kerroksesta löydettyä resenttiä rautaesineitä lukuun ottamatta. Hiiltyneiden puiden lisäksi kohdassa ei esiintynyt muita rakenteita kuten kiviä. Puukerrosten päällä oli yhdeksän kerrosta eriväristä ja eri raekoon omaavaa hiekkasorakerrosta. Hiekka- ja sorakerrokset olivat kauttaaltaan erittäin kovaksi pakkaantuneita. Kohteen kokonaispituudeksi ja leveydeksi arvioitiin vähintään noin 2 metriä ja syvyydeksi metrin verran. Ilmiö oli paksuin keskeltä (kartta 4), mistä myös otettiin kaksi ajoitusnäytettä. Radiohiilinäytteen (Hel-4495) mukaan kohde ajoittuisi vuosien 1254–1376 cal AD välille.
