Kivirakenteiden sortumisvaara, korjaus ja entisöinti

The Danger of Collapse, Repair and Restoration of Stone Structures

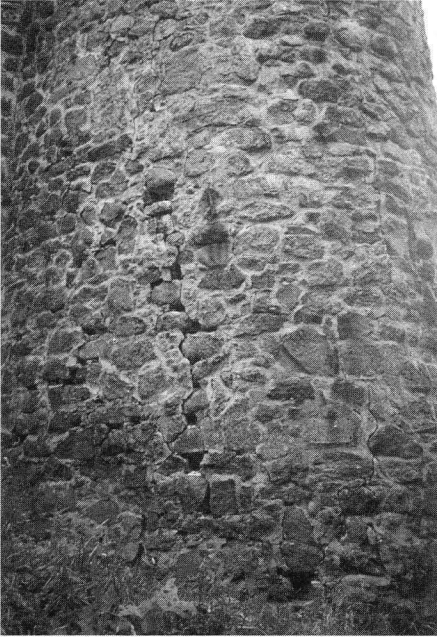
Kuva 14. Tornin halkeamat syksyllä 1991.

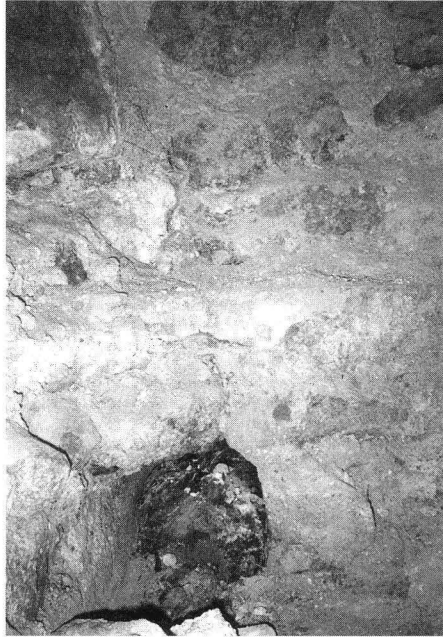
Kuva 15. Keskiaikaisen puusiteen jättämä ontelo kerroksessa I.
