Tekniikan Waiheita
ISSN 2490-0443
Tekniikan Historian Seura ry.
39. vuosikerta: 1
2021
<https://journal.fi/tekniikanwaiheita>

Suuri ilo, kalvava huoli: Katsaus eräisiin raskaisiin ajoneuvoihin museokokoelmissa

Anni Antila

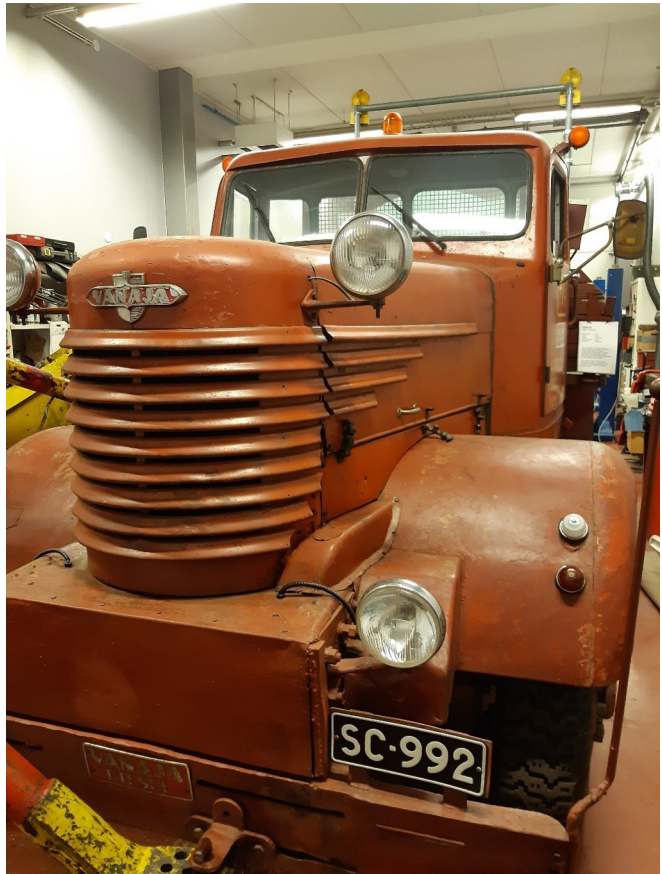
Kuva 2. Koli-Vanaja Mobilian kokoelmahuollossa syyskuussa 2020. Kuva kirjoittajan.

Auto on teknisesti kunnostettu museokokoelmaan liittämisen yhteydessä ja se on pääsääntöisesti ollut katsastettuna ja ajokuntoisena. Museoinnin yhteydessä itse auton pinnat on konservoitu kauttaaltaan hapottamalla sekä muistitiedon mukaan yksittäisten osien kohdalla elektrolyysillä. Toimenpiteistä ei ole säilynyt dokumentteja nykyisen käytännön edellyttämällä tavalla. Elektrolyyttistä ruosteenpoistoa on oletettavasti käytetty erillisiin pienosiin, lähinnä lampputeihin. Auto on suojattu kauttaaltaan kiillottomalla vahakalvolla.

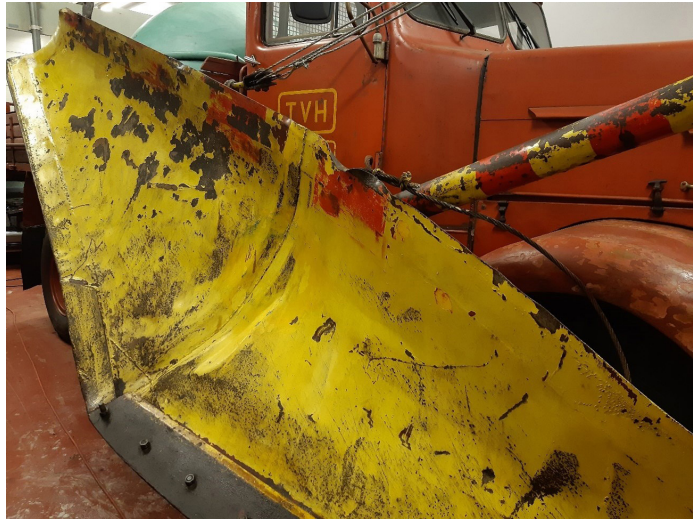
Kuva 3. Vallinleikkaajan ruostuneet pinnat passivoituna syyskuussa 2020. Kuva kirjoittajan.

Auran ja vallinleikkaajan korrodoituneet pinnat on puhdistettu Mobiliassa kevätkesällä 2020. Osien maalipinta oli kulunut ja lohkeillut puhki, ja paljastunut teräs olivat pinnaltaan korroosion peittämää. Kulumat ovat tyyppisiä käytössä syntyneitä jälkiä. Osat olivat kuitenkin liasta ja pölystä puhtaita. Vaijerit liitoskappaleineen on uusittu aiemmassa vaiheessa, ja laitteet olivat kaikilta osin toimivia. Korroosio passivoitiin kaupallisella fosforihappoon perustuvalla ruosteenpoistoaineella, joka on käytännössä osoittautunut helppokäyttöiseksi ja tehokkaaksi tuotteeksi. Geelimäinen aine levitettiin runsaana kerroksena ruostuneille alueille ja sen annettiin vaikuttaa tiiviisti muovilla peitettynä 2-3 vuorokautta. Reaktiossa fosforihappo muuttaa punertavan rautaoksidin (Fe_2O_3), jota ruoste pääasiassa on, rautafosfaatiksi (FePO_4). Fosfaattipinta toimii sinällään ruosteenestokerroksena ja on tarvittaessa päälle maalattavissa.

Koli-Vanajan tapauksessa ei pintoja ole haluttu retusoida, vaan ruosteenpoiston jälkeen ne ainoastaan suojataan. Pintaan voidaan levittää esimerkiksi mikrokidevaha (kuten Cosmoloid H80), suojaöljy tai väritön ja kiilloton ruosteenestoaine, kuten Tectyl ML. Kaksi ensimmäistä ovat poistettavissa olevia kalvoja ja siten musealisesti helposti toteutettavia. Ruosteenestokalvo on työläästi poistettava, ja siten esinettä muuttava. Koli-Vanajan kohdalla viimeksi mainittu haitta voitaisiin kuitenkin tietyn reunaehdoin hyväksyä.

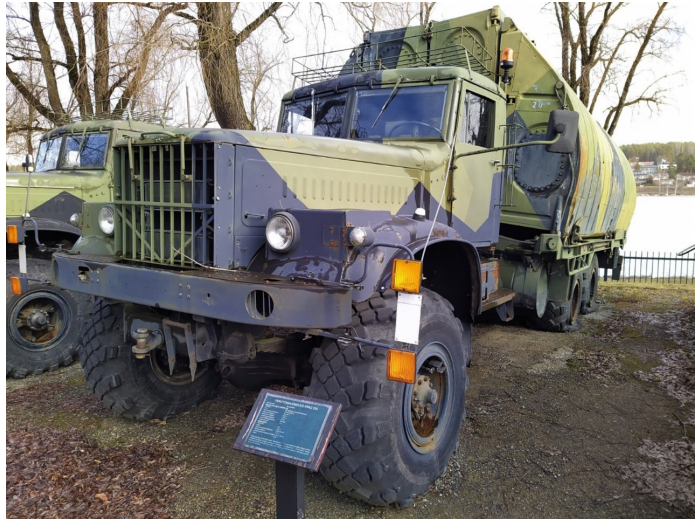
Kuva 4. KrAZ 255b Ponttonikalusto 73:n ponttoniautona Museo Militarissa keväällä 2020. Kuva kirjoittajan.

Museo Militarian ulkonäyttelyalueelle on sijoitettu kaikkiaan neljä KrAZ 255b -alustaista erikoisajoneuvoa sekä yksi uudempi KrAZ 260 -alustainen ajoneuvo. Kolme ajoneuvoista kuuluu Ponttoni 73 -kalustoon, joka nimensä mukaisesti on peräisin 1970-luvun alusta. Telamatto-, ponttoni- ja kulturiajoneuvot eroavat päällirakenteen osalta toisistaan. Museoon tallennetusta kulturiajoneuvosta puuttuu itse kulturi, joka on eräänlainen laituriosa ponttonia varten. Neljäs 255b -mallinen auto on iältään nuorempi silta-ajoneuvo. Tässä yhteydessä selkeyden vuoksi voidaan keskittyä ponttoniautoon.

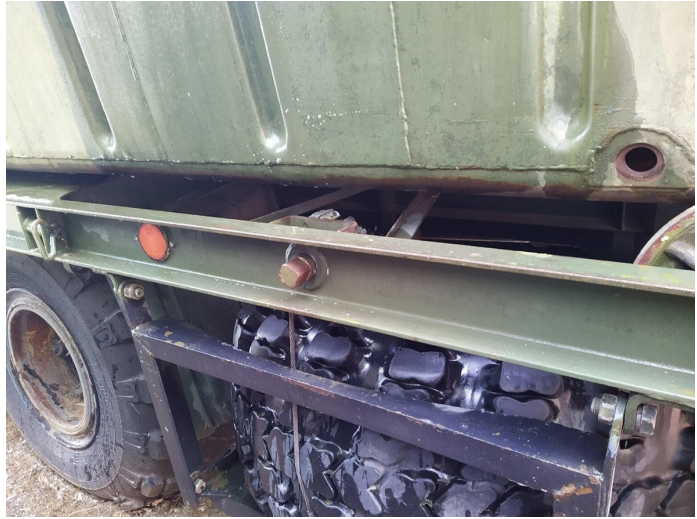
Kuva 5. KrAZ:n puhdistamista eloperäisestä aineksestä heinäkuussa 2020. Kuva kirjoittajan.

Ulkona säilytettävien kuorma-autojen puhtaanapitoon on kiinnitettävä suurta huomiota. Puista peräisin oleva eloperäinen aines mädäntyy hyvin nopeasti autojen sokkeloisissa rakenteissa ja märkänä pysyvä massa väistämättä tuhoaa allaan olevaa materiaalia. Käytännössä puhtaanapitotyö on hyvin manuaalista ja työlästä. Paineilma ja erilaiset siveltimet ovat hyödyllisiä apuvälineitä tässä työssä. Pesuaineena käytettiin laimeaa ammoniakkipitoista pelttikaton pesuainetta.

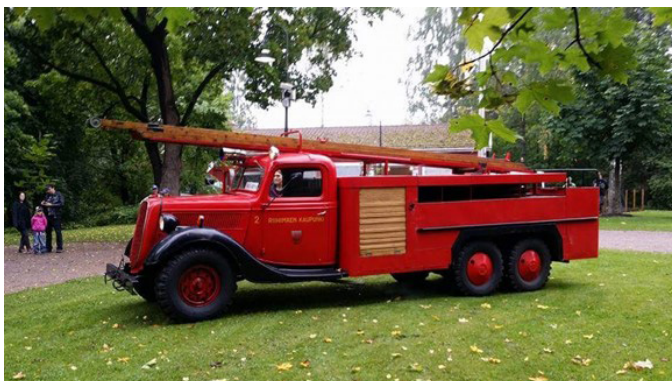
Kuva 6. Sussex Riihimäen kaupunginmuseon pihalla syyskuussa 2017. Kuva kirjoittajan.

Säilytystila on käytännössä osoittautunut melko turvalliseksi ja auton kannalta suotuisaksi, koska vuosikymmenten seisonnan aikana ei autoon ollut tullut juurikaan korroosio- tai muita vaurioita. Pitkään seisseen Sussexin elvyttämiseksi liikkumiskykyiseksi avattiin vuon-

Auto oli vielä käytöstä poistamisen aikaan ollut kohtuullisen hyväkuntoinen mutta lähes kaikkialta kulunut. Paloautovarustus oli myös tuolloin riisuttu siitä

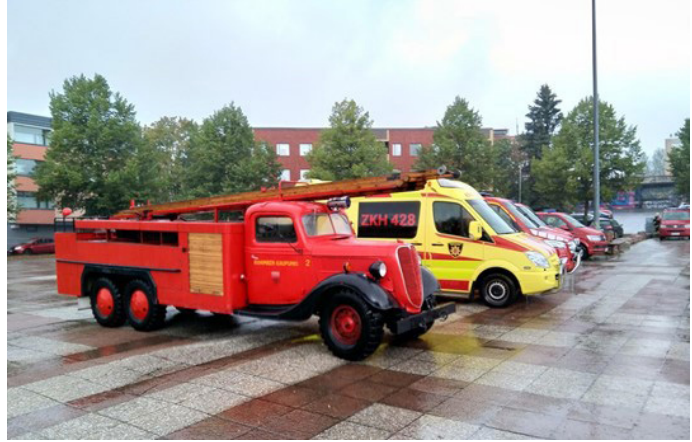
Kuva7. Sussex Riihimäen VPK:n 125-vuotisjuhlaparaatin lähtöalueella Riihimäen entisellä torilla syyskuussa 2019. Kuva kirjoittajan.

Auton ikääntyneisiin materiaaleihin kohdistuu tällaisessa hyvin säästeliäässä ja harkitussa käytössäkin räsytystä ja kulumaa, joka rappeuttaa auton autenttisia ominaisuuksia. Ajon aikana auton tärinä on pahentanut lokasuojissa metallin väsymisestä aiheutunutta muodonmuutosta ja repeytymää. Lokasuojien maalikalvo on myös tähti- tai verkkomaisesti halkeillut, jolloin ajaminen voi aikaa myöten aiheuttaa uloimman maalikerroksen irtoamista alustastaan. Lokasuojat tulevatkin vaatimaan tulevaisuudessa toimenpiteitä, ainakin repeämän hitsaamisen, alapuolisten tukirautojen uusimista sekä maalipinnan konsolidointia. Hytin sisällä käytöjaksen aikana levitetty vasaralakkapinta hilseilee irti alustastaan. Pinnan kiinnittämiseksi

tarvitaan lujittavan aineen lisäämistä maalipinnan päälle.
