ANASTYLOSIS!

Ateenan Akropoliksen pudonneet marmorit nousevat paikoilleen

Minna Lönnqvist

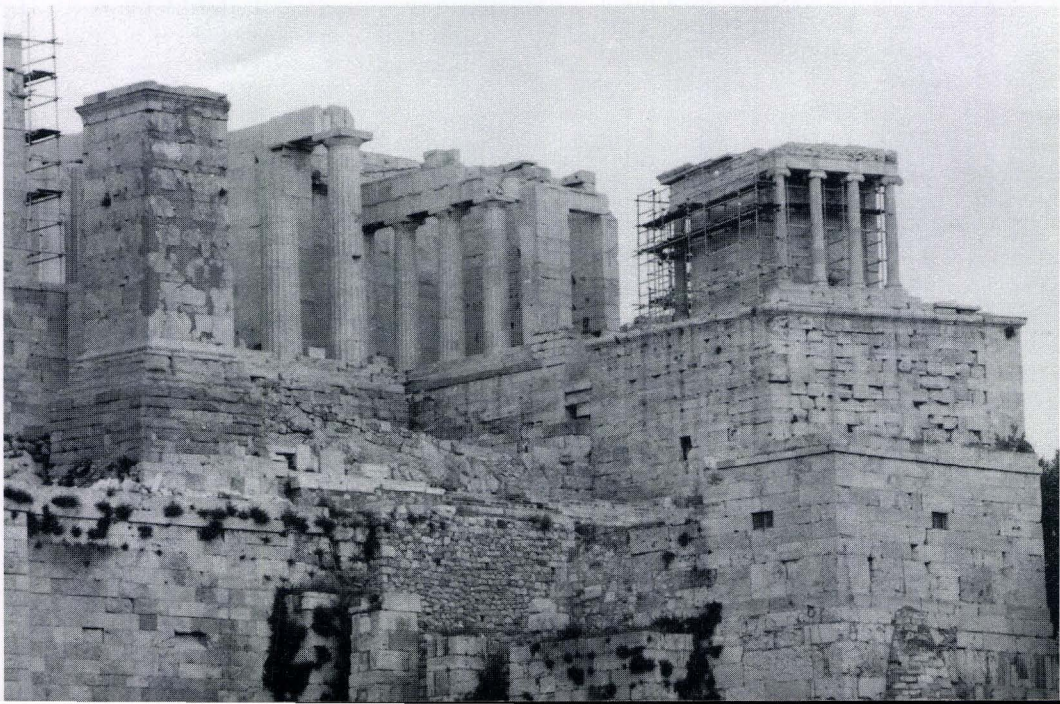
Osa Propyläioja ja oikealla Athene Niken tempeli restaurointilinieneen. Kuva: Kenneth Lönnqvist.

420-luvulla eKr. propylaiat saivat seurakseen joonialaista pylväsjärjestelmää noudattavan Athene Niken pienoistempelin, joka nousi aivan sisäänkäyntirakennelman kuppeeseen. Sen suunnitteli Parthenonin toinen arkkitehti Kallikrates.³⁶ Uusi restaurointiohjelma on päättänyt työnsä Propylaioihin ja Niken temppeleihin. Se on pyrkinyt jäljittämään Niken tempelin alkuperäisen muodon ja entisöimään rakennuksen noudattaen mahdollisimman tarkkaan Kallikrateen henkeä.³⁷
