LUONNONKIVIVERHOTUT MASSIIVITIILI- RAKENNUKSET SUOMESSA

Jukka Lahdensivu

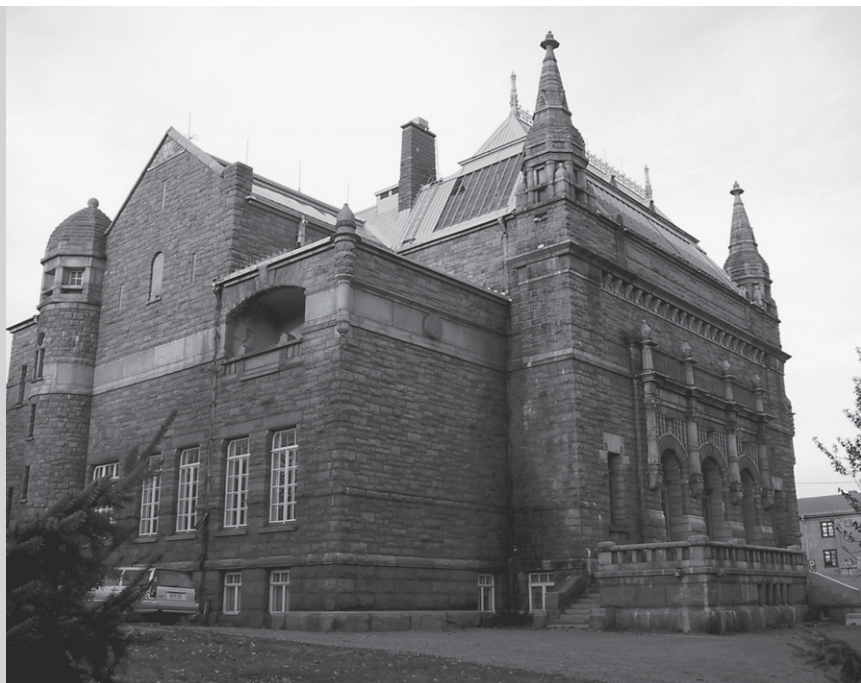
Turun taidemuseon (Gustaf Nyström 1901–1904) erikoisuutena on yläkerran näyttelytiloihin valaistuksen luovat kattoikkunat. Kuva: Jukka Lahdensivu.

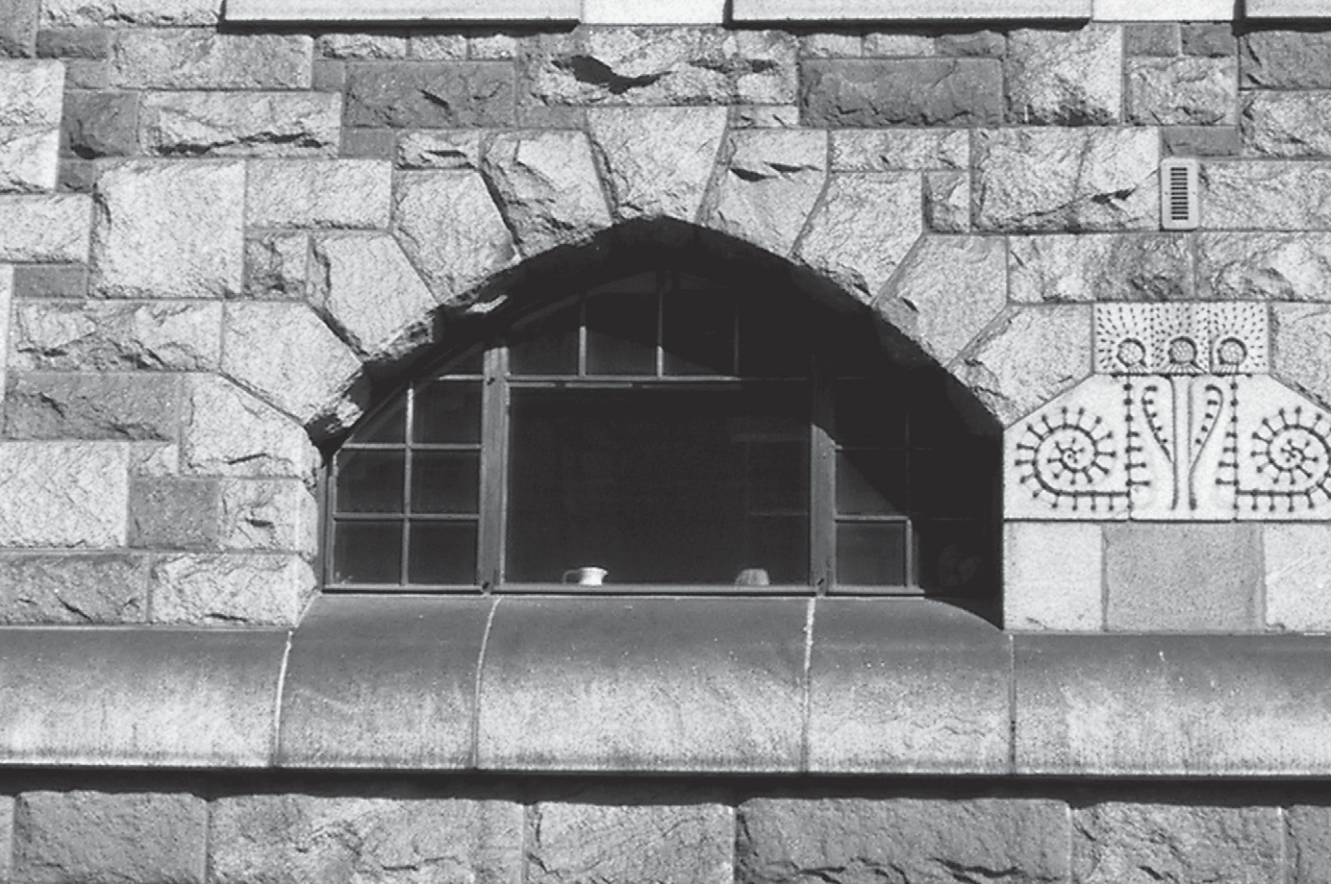
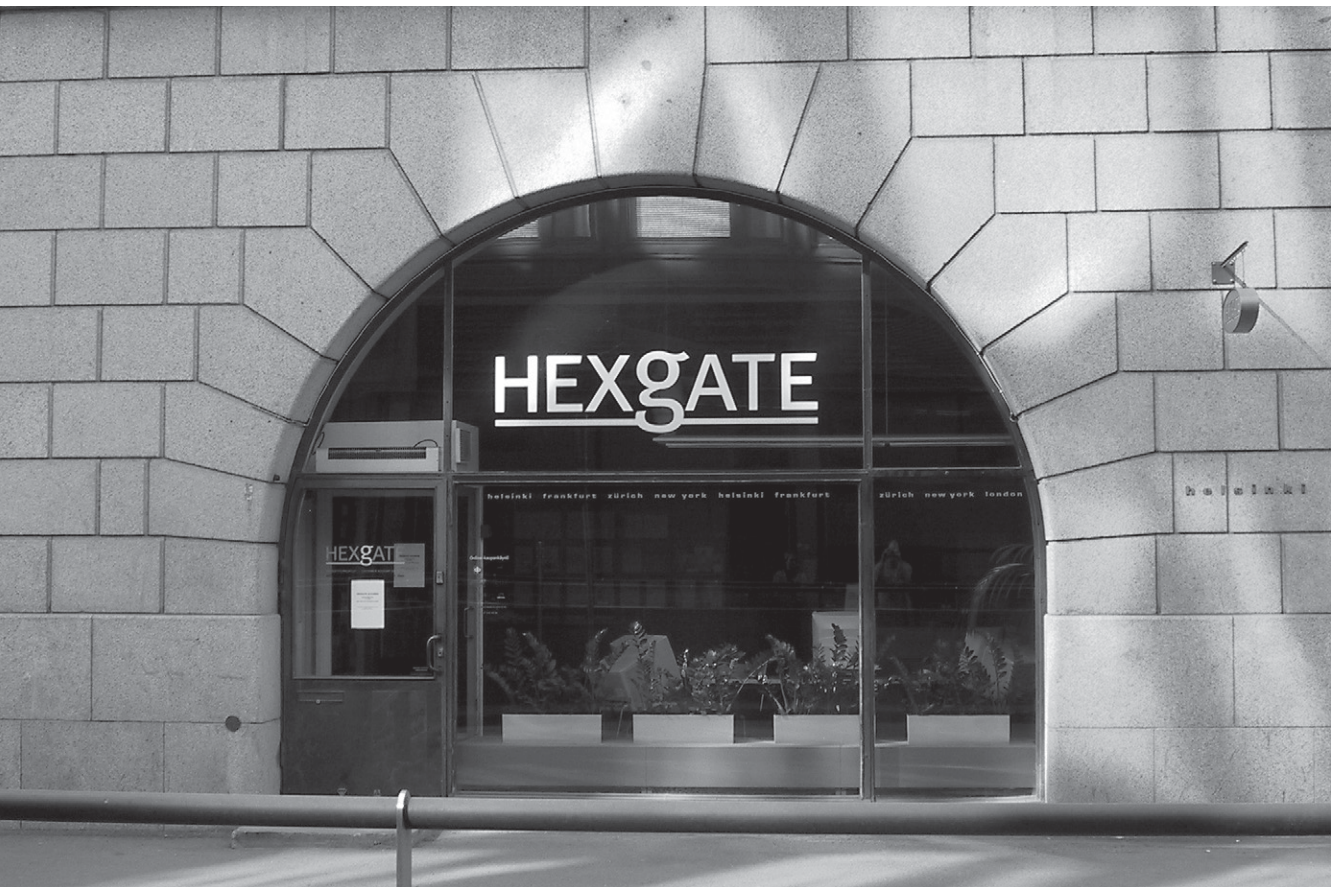
Erilaisia luonnonkiviverhouksen holvaustyyliä: Helsingin Puhelinyhdistys (Sonck 1903) yllä ja Helsingin Pörssi (Sonck 1910–1912) alla.

Julkisivukiveykset on limitetty itsensä kantaviksi ja aukkojen ylitykset on holvattu. Erityisesti oviaukoissa on käytetty useita erityyppisiä holvauksia. Näitä rakennuksia tarkastelemalla voidaan havaita, että yleisimmin suomalaiset arkkitehdit ovat suosineet pyöreitä holvikaaria, joiden esikuvana voidaan pitää amerikkalaista H. H. Richardsonia⁴⁵. Myös englantilaisia ja saksalaisia holvauksia esiintyy jonkin verran erityisesti hieman vanhemman arkkitehtikunnan töissä.

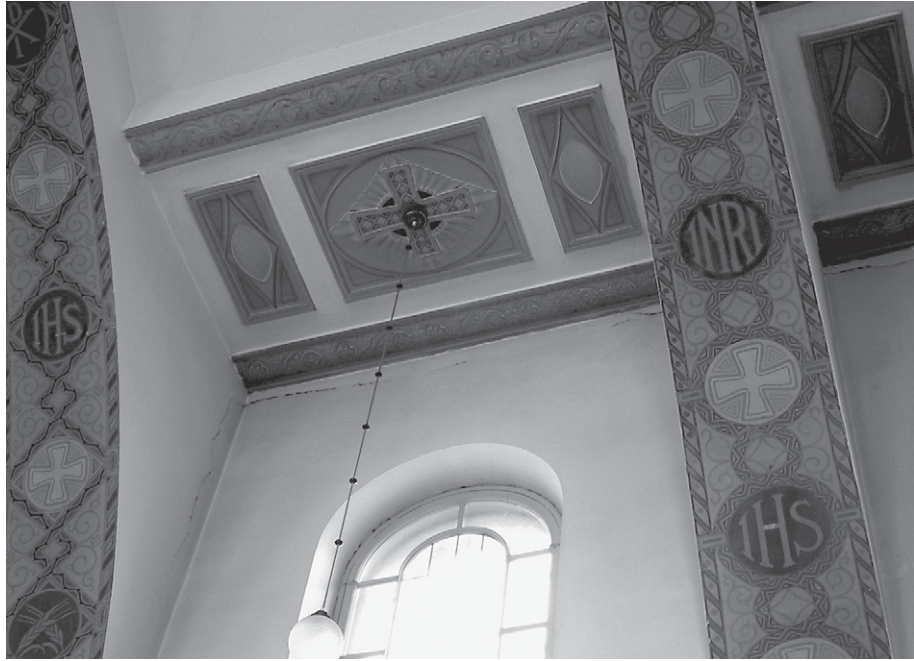
Perustusten epätasainen painuminen on aiheuttanut muurattujen seinien merkittävän halkeilun. Kuva: Jukka Lahdensivu.

Muuratuissa rakenteissa perustusten epätasainen painuma, oli perustamistapa sitten mikä tahansa, näkyy varsin nopeasti seinien halkeiluna, kuten Pornaisten kirkon seinistä voidaan havaita (ks. kuva yllä).
