MATTI MÄKELÄ  
 FM, Tohtorikoulutettava  
 Helsingin yliopisto, Ruralia-instituutti, Seinäjoki

## Haapa-aho – pohjalaistalon muutos ja uusi aika

### TIIVISTELMÄ

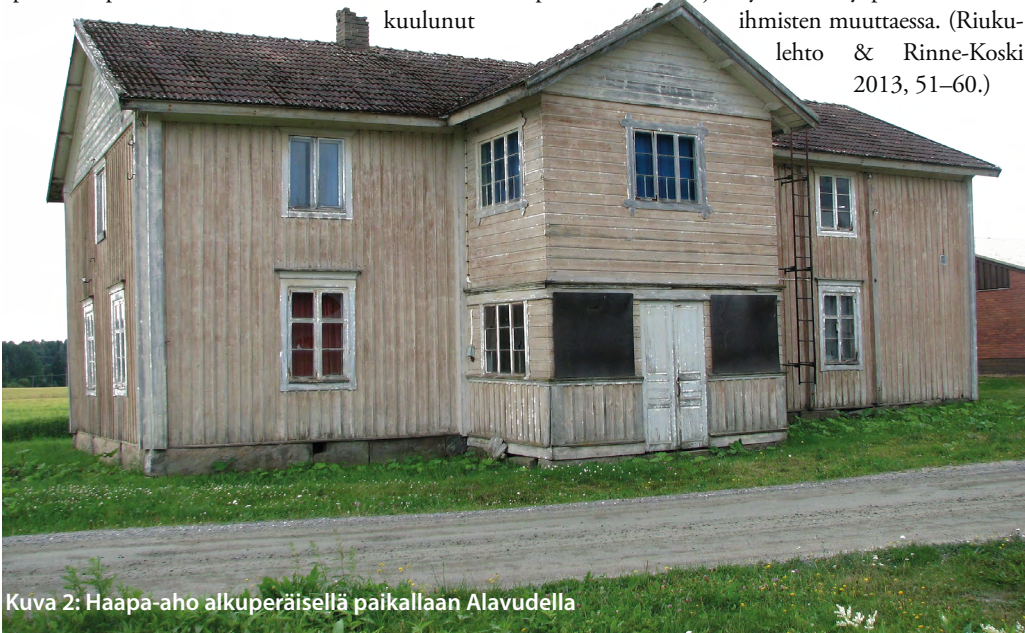
Kuva 2: Haapa-aho alkuperäisellä paikallaan Alavudella

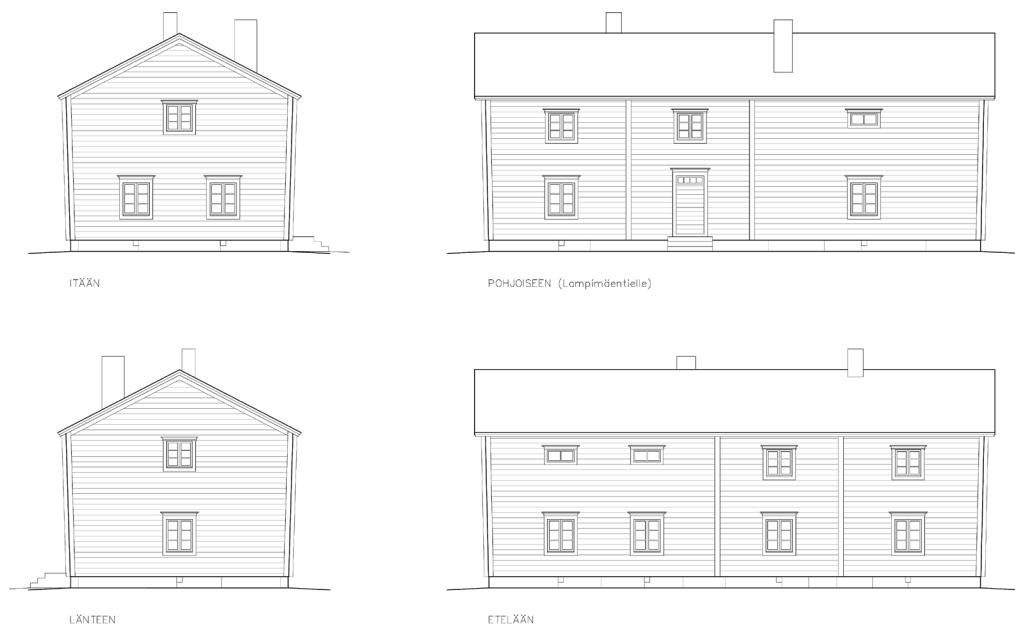
HAAPA-AHO, julkisivut/n.1870 1:100  
RA Janne Virtanen

**Kuva 3: Alavuden Haapa-aho alkuperäisasussaan**

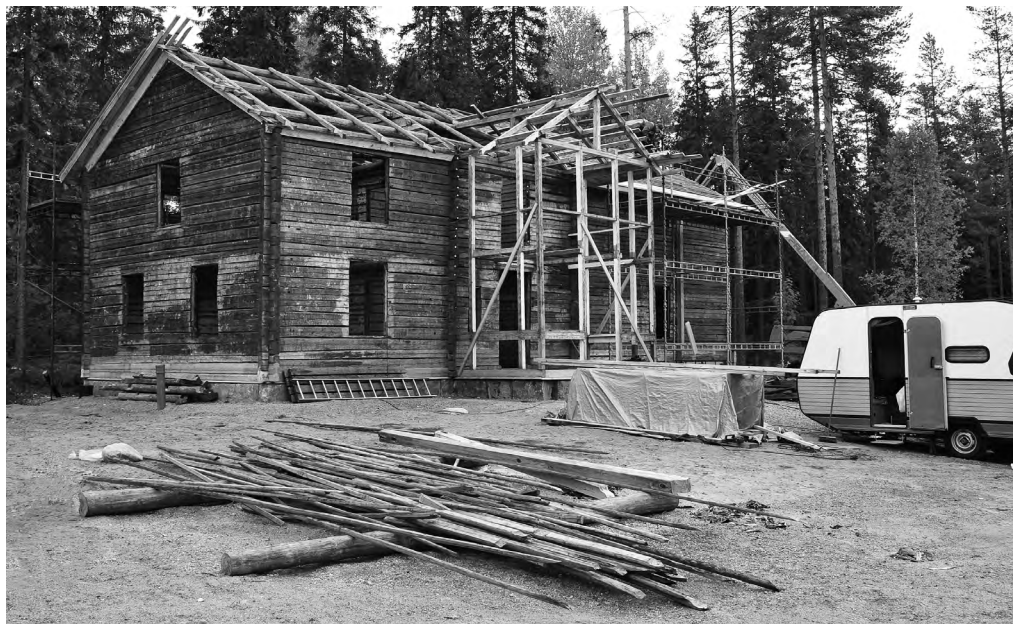
Kuva 6. Siirrettyä Haapa-ahoa rakennetaan Ähtärissä.

Haapa-ahon tapaus osoittaa, että maaseudun kulttuuriperintö on yhä läsnä. Kyse on siitä, haluammeko edelleen hyödyntää sitä resurssina. Kulttuuriperintö on sukupolvien aikana kerättyä varallisuutta, jota ei kannata jättää käyttämättä. Jokainen kohde rakentuu omista lähtökohdistaan, näin myös Haapa-aho tulee rakentumaan uuteen tarkoitukseensa. (Kuva 6.) Olennaista on ymmärtää kulttuuriperinnön arvo maaseudun kehittämisen keskeisenä voimavarana.
