Kirkollisen kulttuurin alkulähteillä

KAARINAN RAVATTULAN
VARHAISKESKIAIKAINEN KIRKKO JA
KIRKKOMAA

Juha Ruohonen tarkastelee artikkelissa Kaarinan Ravattulasta elokuussa 2013 löydettyjä kirkkorakennuksen jäännöksiä. Rakennus on ajoitettu varhaiskeskiaikaiseksi. Kokonaisuus avaa uusia näkökulmia varhais- ja kirkkohistorian kysymyksiin kristillisyydestä, kristillistymisprosessista ja kirkollisesta organisoitumisesta.

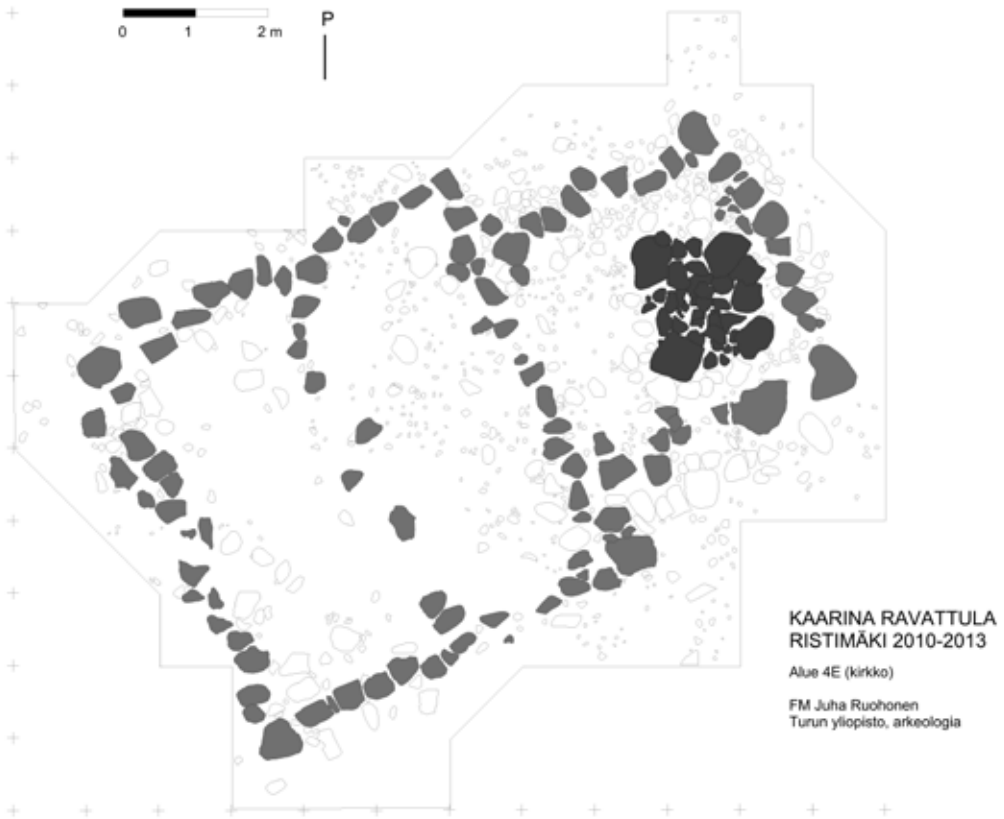
Kuva 1. Kaarinan Ravattulan Ristimäen varhaiskeskiaikaisen kirkon kaivaushavaintoihin perustuva pohjakaava. Kivijalkaan ja lattian tukikiveykseen kuuluvat tasakorkuiset kivet korostettu karttaan harmaalla, korkeampi alttarikiveys tummanharmaalla.

Ravattulan Ristimäen eteläosasta esiin kaivettu kiveys on maan sisässä säilynyt kokonaisena ja varsin ehjänä (kuva 1). Ilman muurilaastia tehty melko harva ja yksinkertainen perustus on toi-

minut rakennuksen kivijalkana. Kivien perusteella rakennus on ollut pohjakaavaltaan kaksiosainen. Kookkaampi runkokuone eli kirkkosali on muodoltaan ollut lähes neliömäinen ja ulkomoitoiltaan hieman vajaat 6 x 6 metriä. Tähän on itäpuolella liittynyt kapeampi suorakaiteen muotoinen kuoriossa, joka on runkokuonetta noin kolmanneksen pienempi. Kokonaisuutena rakennus on ollut pituudeltaan noin 9,5 metriä ja sen pituus akseli on lähellä lounais-koillisuuntaa. Pohjakaava noudattaa roomalaisen rakennustyylin kaudelle ominaista kapeakuorista kirkkorakennusta, jossa kuori on erotettu seurakuntalaisille varatusta runkokuoneesta.⁵

Kristillisen kultin suorittamisen kannalta keskeisen alttarin paikka on rakennuksessa selvästi havaittavissa. Pääalttarin kivetty perustus sijaitsee kuorin itäosassa sen keskiakselilla, ja se vaikuttaa olleen hieman irrallaan seinästä. Alttarin perustus on muodoltaan suorakulmainen, lähes neliömäinen, ja kooltaan noin 1,5 x 1,4 metriä. Rakennelma on tehty muokkaamattomista luonnonkivistä ja sen jokaisesta kulmasta tavattiin muuta rakennetta selvästi kookkaammat nurkkakivet. Nämä neljä tukikiveä ovat kannatelleet varsinaista alttarirakennetta, jossa pääl-

Rakennuksen melko yhtenäisenä säilyneestä kivijalasta voidaan päätellä, että kirkossa on sen käyttöaikana ollut maalattian sijaan puinen lattia. Tätä tulkintaa tukee myös runkokuoneen keskiosan poikki kulkeva, todennäköisesti rakennuksen alushirsiiä tukenut, harva kivirivi. Luonnonvaloa rakennuksen sisälle on saatu ikkuna-aukoista, joita löytöjen toistaiseksi puuttuessa ei ilmeisesti kuitenkaan ollut lasitettu.
