Thor Magnusson

## ETT VIKINGATIDA GÅRDSANLÄGG I HVITARHOLT, ISLAND.

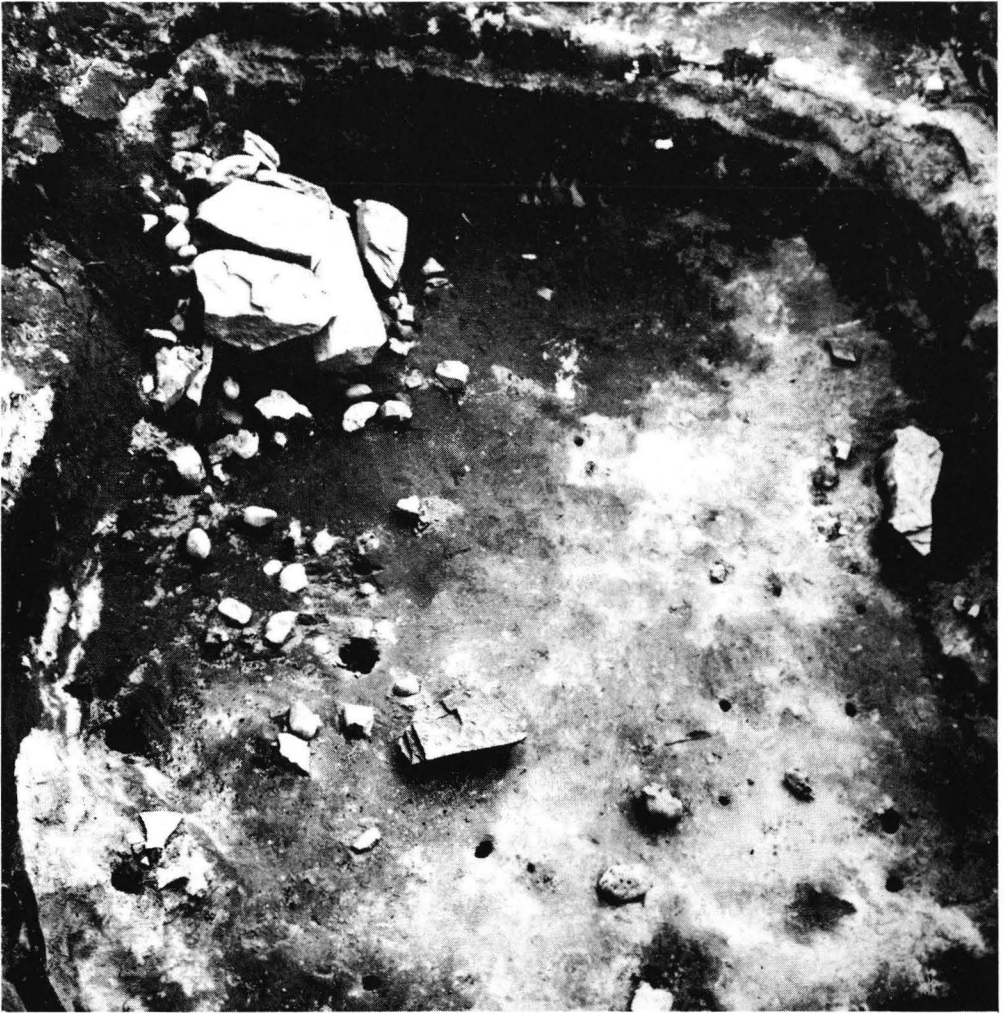
Ett av grophusen, en primitiv ugn i översta hörnet t.v. Stolphål längs väggarna och även i golvet.

Förutom hallarna och ladugården har också på detta ställe framgrävts fyra jordhus vilka närmast kan jämföras med de grophus som på senare år grävts fram inom sydiskandinaviskt och västeuropeiskt område. Det är första gången byggnader av detta slag konstateras på Island. Husen är alla av samma typ och ungefär av samma storlek: omkring 3,5 m långa och 2,5 m breda, svagt ovala till formen och med en golvyta som ursprungligen legat 70–90 cm under jordytan. Två av husen har kraftiga stolphål invid gavlarna; i de två andra finns även mindre stolphål med jämna mellanrum längs väggarna. Väggar av grästörv eller annat material konstaterades ej, men genom att husen nedgrävts så djupt har den jordvägg som därvid bildats fått tjäna som vägg. Troligen har väggarna ej varit beklädda med trä; inget pekade i den riktningen.

Alla de fyra husen har haft en eldstad, av vilka tre har haft formen av en primitiv ugn. En av dessa utgjordes av relativt tunna stenhällar, de två andra, varav den ena var ihoprasad, har bestått av kraftiga sidostenar med tvärgående stenblock ovanpå. Eldstaden i det fjärde huset var förstörd, men också den tycks ha haft formen av en primitiv ugnsanordning.

Vad dessa grophus använts till är mycket osäkert, men de kan knappast anses vara permanenta boningshus. Ett av husen hade en avloppsränna vilket vid sidan av ugnen av stenhällar bidragit till att man ansett att det använts som badhus eller bastu. Längs två av husets väggar fanns små stolphål, vilka tillsammans med det faktum att golvlagret saknades, ger en fingervisning om att träpallar funnits längs väggarna. I ett av husets hörn fanns en del knytnävsstora stenar, av vilka några spruckit genom påverkan av eld. Det är möjligt att vi här har att göra med stenar som upphettats på ugnen och använts för att värma upp vatten i träkar. — Eventuellt har också de andra grophusen använts som badstugor, men det framgick tydligt att ej alla använts samtidigt. Ett av husen låg tätt invid den yngre hallen och hade fyllts med aska och avfall från denna.

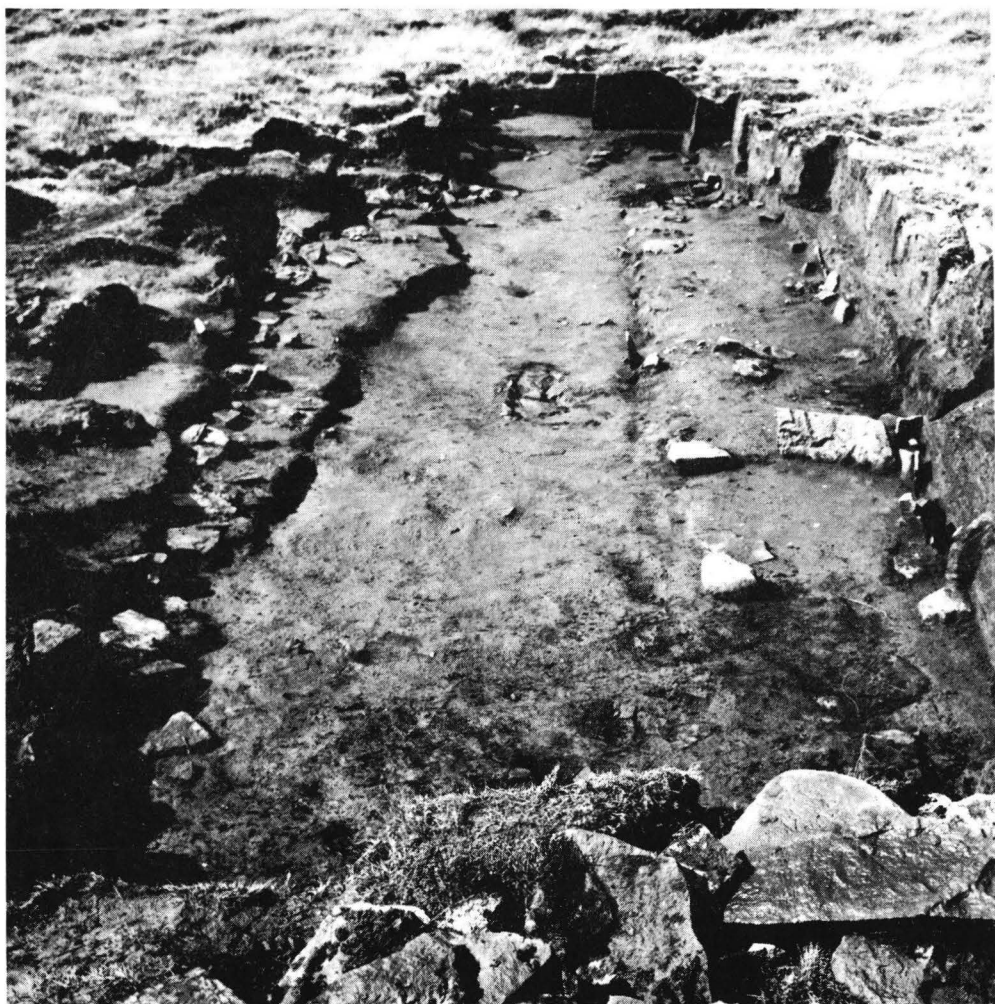
Hallen som undersöktes 1967. Mittpå golvet syns eldstaden, jordpallar på bägge sidor och rader av sten längs väggarna.

Till det ovanstående kan tilläggas att undersökningarna på Hvítarholt fortsattes sommaren 1967 och avslutades samma höst. Denna gång utgrävdes en tredje hall med utbyggnad på baksidan, samt ett grophus; det femte. Hallen låg nästan parallellt med den första och endast ca. 6 m söder om densamma. Den var av liknande typ som hall nr. 2, dock något enklare. Den hade en längd av 16 m och en bredd av knappa 5 m. Den avsmalnade något mot gavlarna och ingången har legat på sydsidan närmast den västra gaveln. En ganska enkel härd konstaterades något öster om mittgolvet och de upphöjda jordpallarna var av olika bredd, den bakre bredare än den främre. Vid nordöstra hörnet fanns en utbyggnad, troligen ett förrådsrum, och delvis under detta konstaterades ett grophus. Det var av samma typ och storlek som de andra grophusen, med stolphål längs väggarna och två primitiva eldstäder (en äldre och en yngre?) i form av gropar invid södra långsidan. Bland fynden från dessa hus kan nämnas en del grytfragment och en sänksten av täljsten, samt en sax av färsaxtyp.
