Suomen merimuseon museolaivakuulumisia

Johanna Aartomaa ja Juha Puustinen¹

Katsaus käsittelee Suomen merimuseon suurimpien museoalusten ylläpitoa. Höyryjäänmurtaja Tarmo telakoitiin viimeksi vuosina 2016–2017, ja majakkalaiva Kemin tekointi alkoi talvella 2020–2021. Molemmat alukset ovat kansallisesti merkittäviä museolaivoja, jotka on päätetty museoida heti käyttövuosiensa jälkeen. Katsaus avaa suurten museolaivojen telakointiin liittyvää tutkimusta, työtehtäviä ja yllätyksiä.

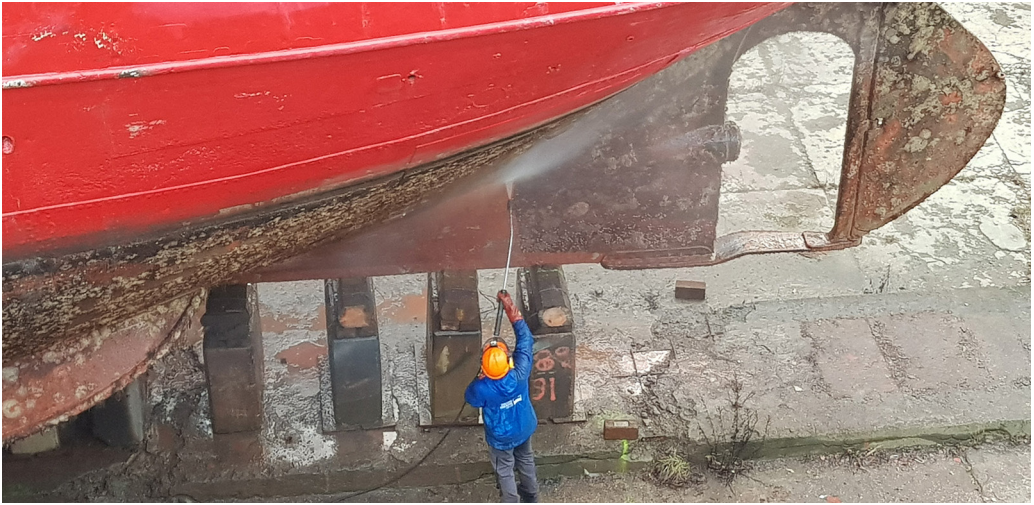
Kuva 1. Majakkalaiva Kemin pohjaa pestään telakalla. Päivi Lepistö. Suomen merimuseo.

pinta on pesty ja rungon kunnostuksen valmistelevia töitä on tehty. Pilssistä on piukattu pois 1980-luvulla lisätty betoni sekä ruoste ja vanha maali.

Aluksen rungon kuntokartoitusta on täydennetty. Kemin runkolevytyt ja kylkien kaaret osoittautuivat melko hyväkuntoisiksi. Sen sijaan muutaman laipion alareuna sekä neljäkymmentä huonokuntoista kölitukkaa joudutaan uusimaan.

Rungon korjaustyöt käynnistetään kilpailutuksen päätyttyä. Runko tullaan pintakäsittelymään ulko- ja sisäpuolelta ja aluksen puuosia tullaan kunnostamaan.
