Markus Hiekkänen

KIVIKIRKKOJEN RAKENTAMINEN KESKIAJAN SUOMESSA

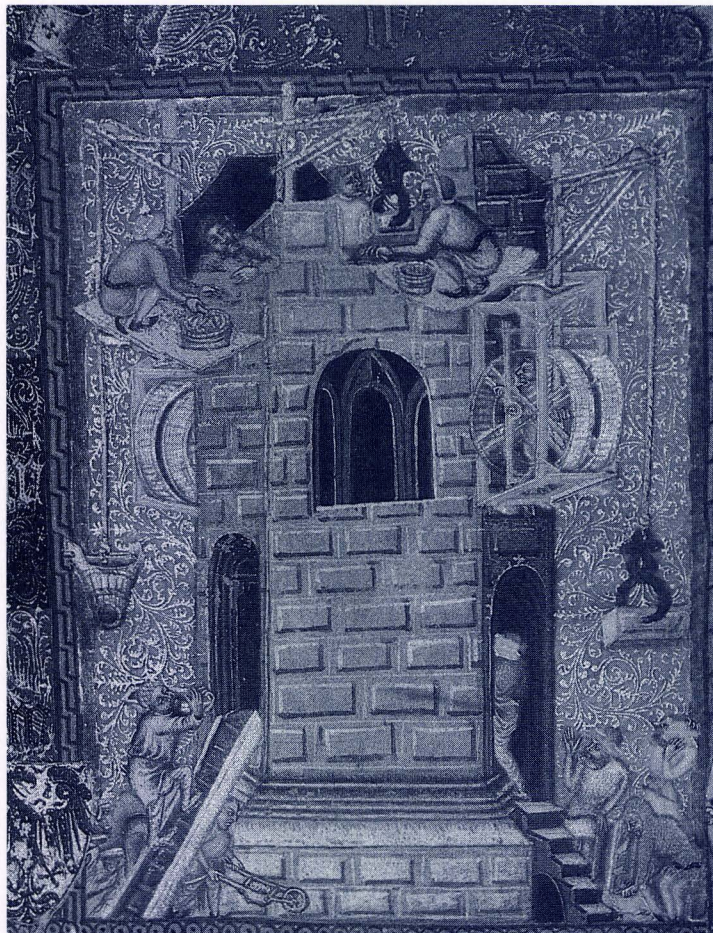
Babylonin tornia rakennetaan. Kuvassa on kolme pitkälle kehitettyä nostolaitetta. Vintturi, 'oravapyörät' -joista oikeanpuoleisessa on polkeva mies, ja saksi - joka laskee tyhjää vesiämpäriä. Vasemmalla alhaalla laastinkantaja kiipeää filapäisiä tikkaita, tikkaiden alla kulkee mies kottikärryjen kanssa. Muurarit työskentelevät pareittain, toinen muurin sisä-, toinen ulkopuolella. Raamatunkuvitusta 1300-luvun lopulta. Österreichische Nationalbibliothek, Wien.

jälkeiseen aikaan asti. Suurempia kiviä ei tietenkään voitu kantaa. Eriaiset taljat ja väkipyörät tunnettiin jo antiikin aikana, ja niitä käytettiin edelleen. Tästä ovat kiistatominia todistuksina kymmenet ja sadat keskialjalta peräisin olevat piirustukset ja maalaukset, jotka kuvaavat milloin Baabelin tornin milloin Jerusalemin temppelin rakentamista keskiaikaisen näkemyksen mukaisesti. Samalla tavalla ne ovat olleet käytössä meillä. Niillä nostettiin myös kattotuoleihin kuuluvat raskaat ja pitkät parrut. Tämä kattotuolien ja katon tekeminen lienee ollut erikoisen puurakennusmestarin vastuulla. Hän on todennäköisesti jo ensimmäisen ja toisen sukupolven kirkkorakennustyömaalla ollut kotimainen - ehkä kirkkorakennusmestari, joka aikaisemmin on tehnyt puukirkkoja. Tällainen henkilö on tietysti parhaiten tuntenut suomalaisen männyt erikoisominaisuudet.

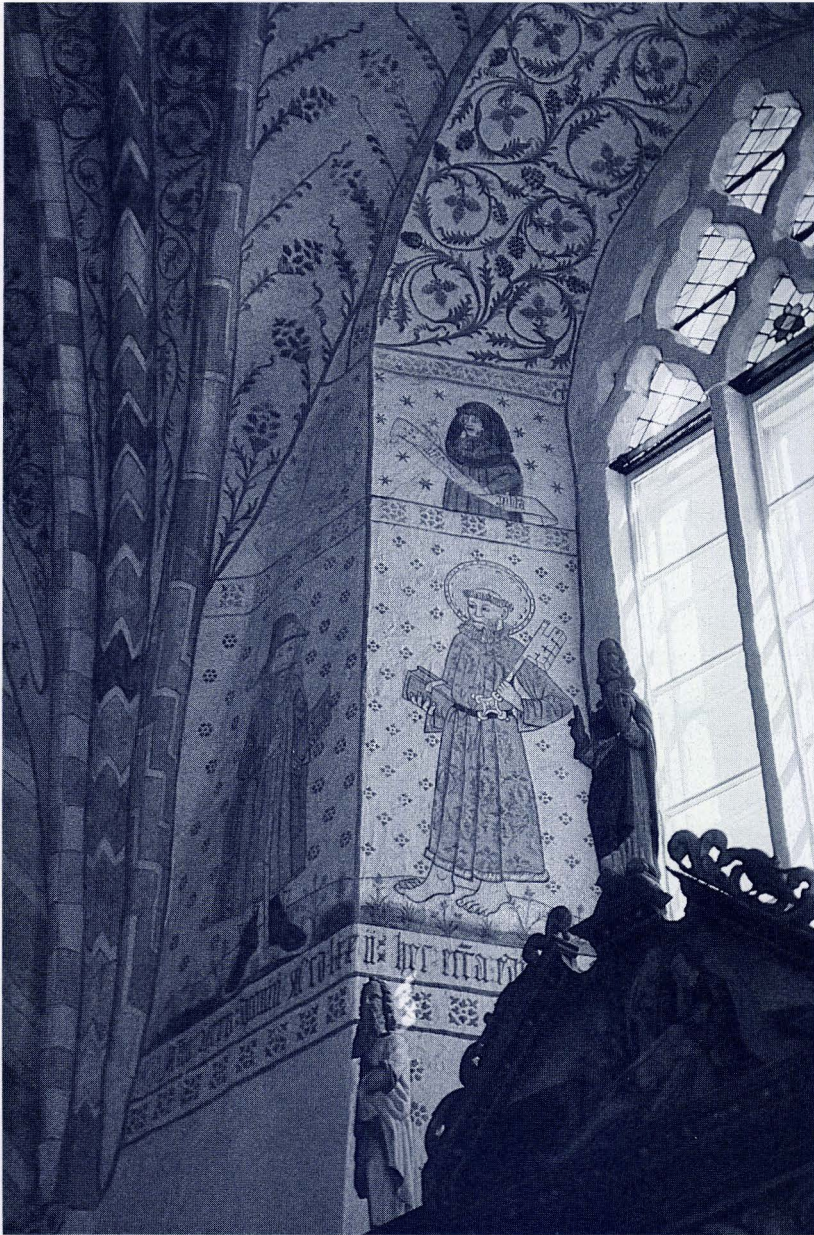
Kirkkojen seinä- ja holvimaalauksen on useimmiten voitu teknisissä tutkimuksissa osoittaa tehdyn välittömästi kirkon valmistuttua. Tämä käy ilmi myös maalausten teksteistä. Sauvon kirkon kuoriseinässä on kuori-ikkunan molemmin puolin goottilainen minuskellikirjoitus, jossa kerrotaan kirkon valmistuneen ja varustetun maalauksilla vuonna 1470. Markus Hiekkänen 1991.
