PERUSKORJATTU TIETEIDEN TALO AVATAAN UUDELLEEN

PERUSKORJAUS JA RESTAUROINTI 1993–1999

KORJAUSHANKKEEN LÄHTÖ-KOHDAT JA TILAAJAN ASETTAMAT SUUNNITTELUTAVOITTEET

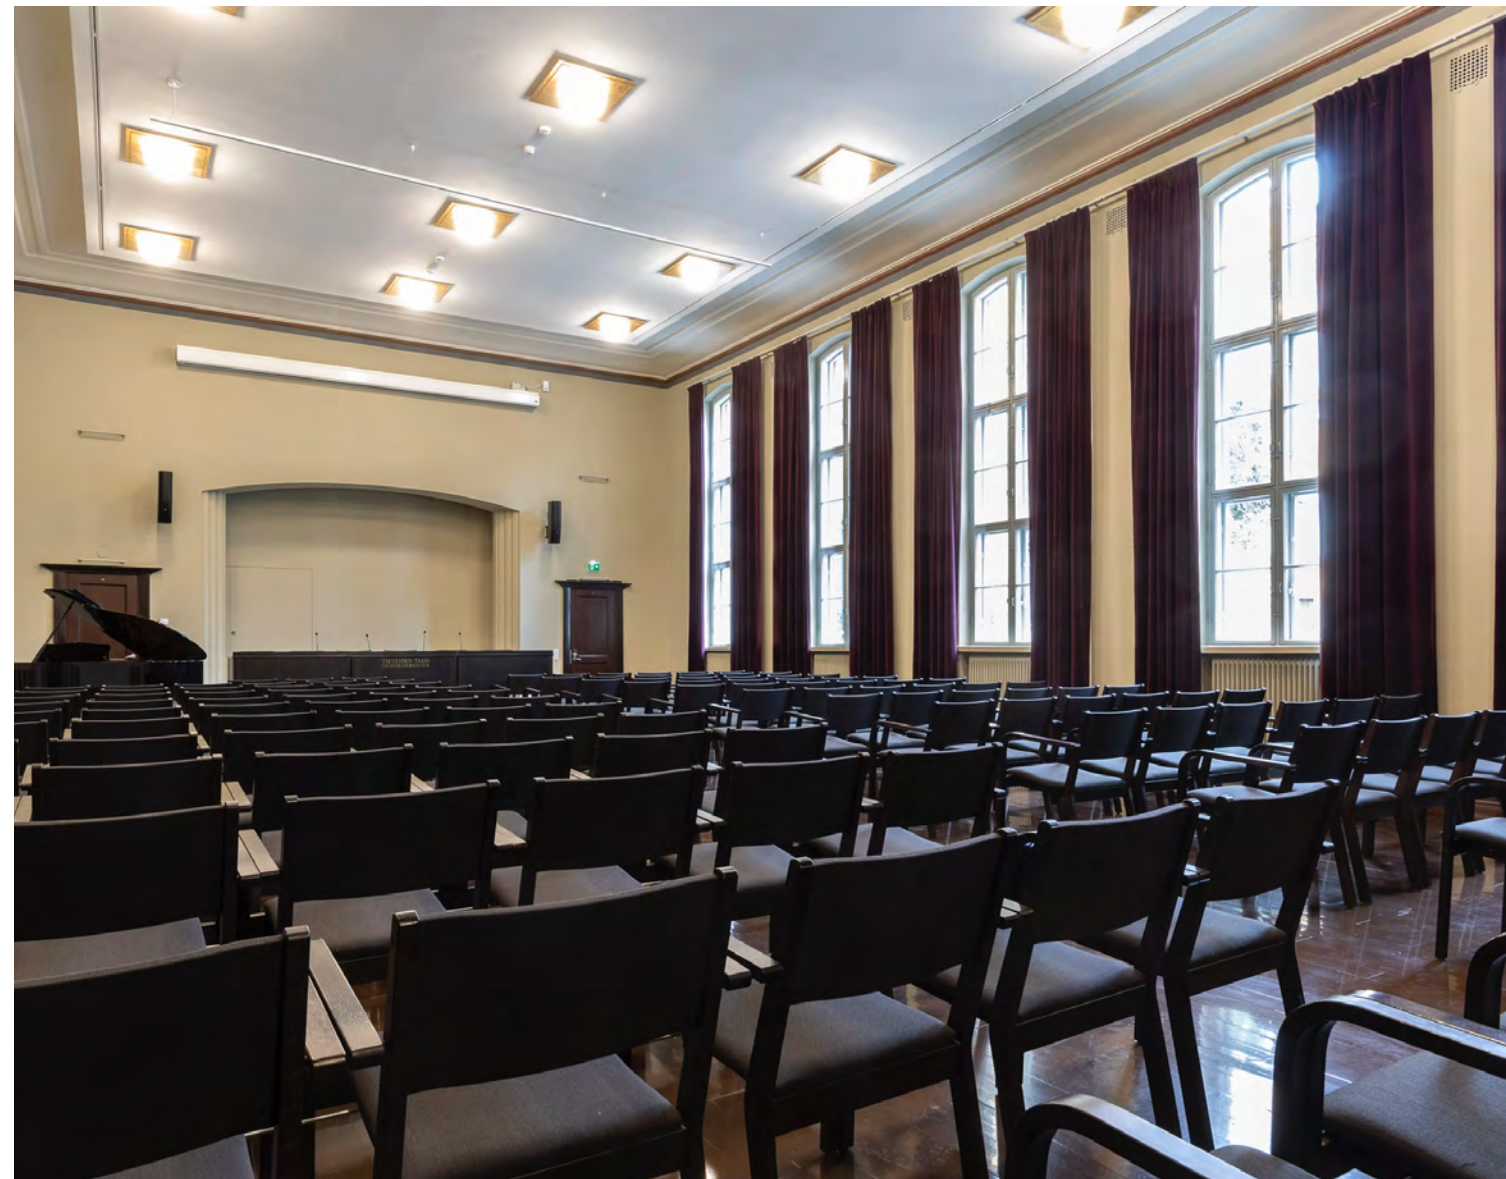
Juhlasalin tuolit on kunnostettu peruskorjauksen yhteydessä. Ne ovat Artekin mallistoa.

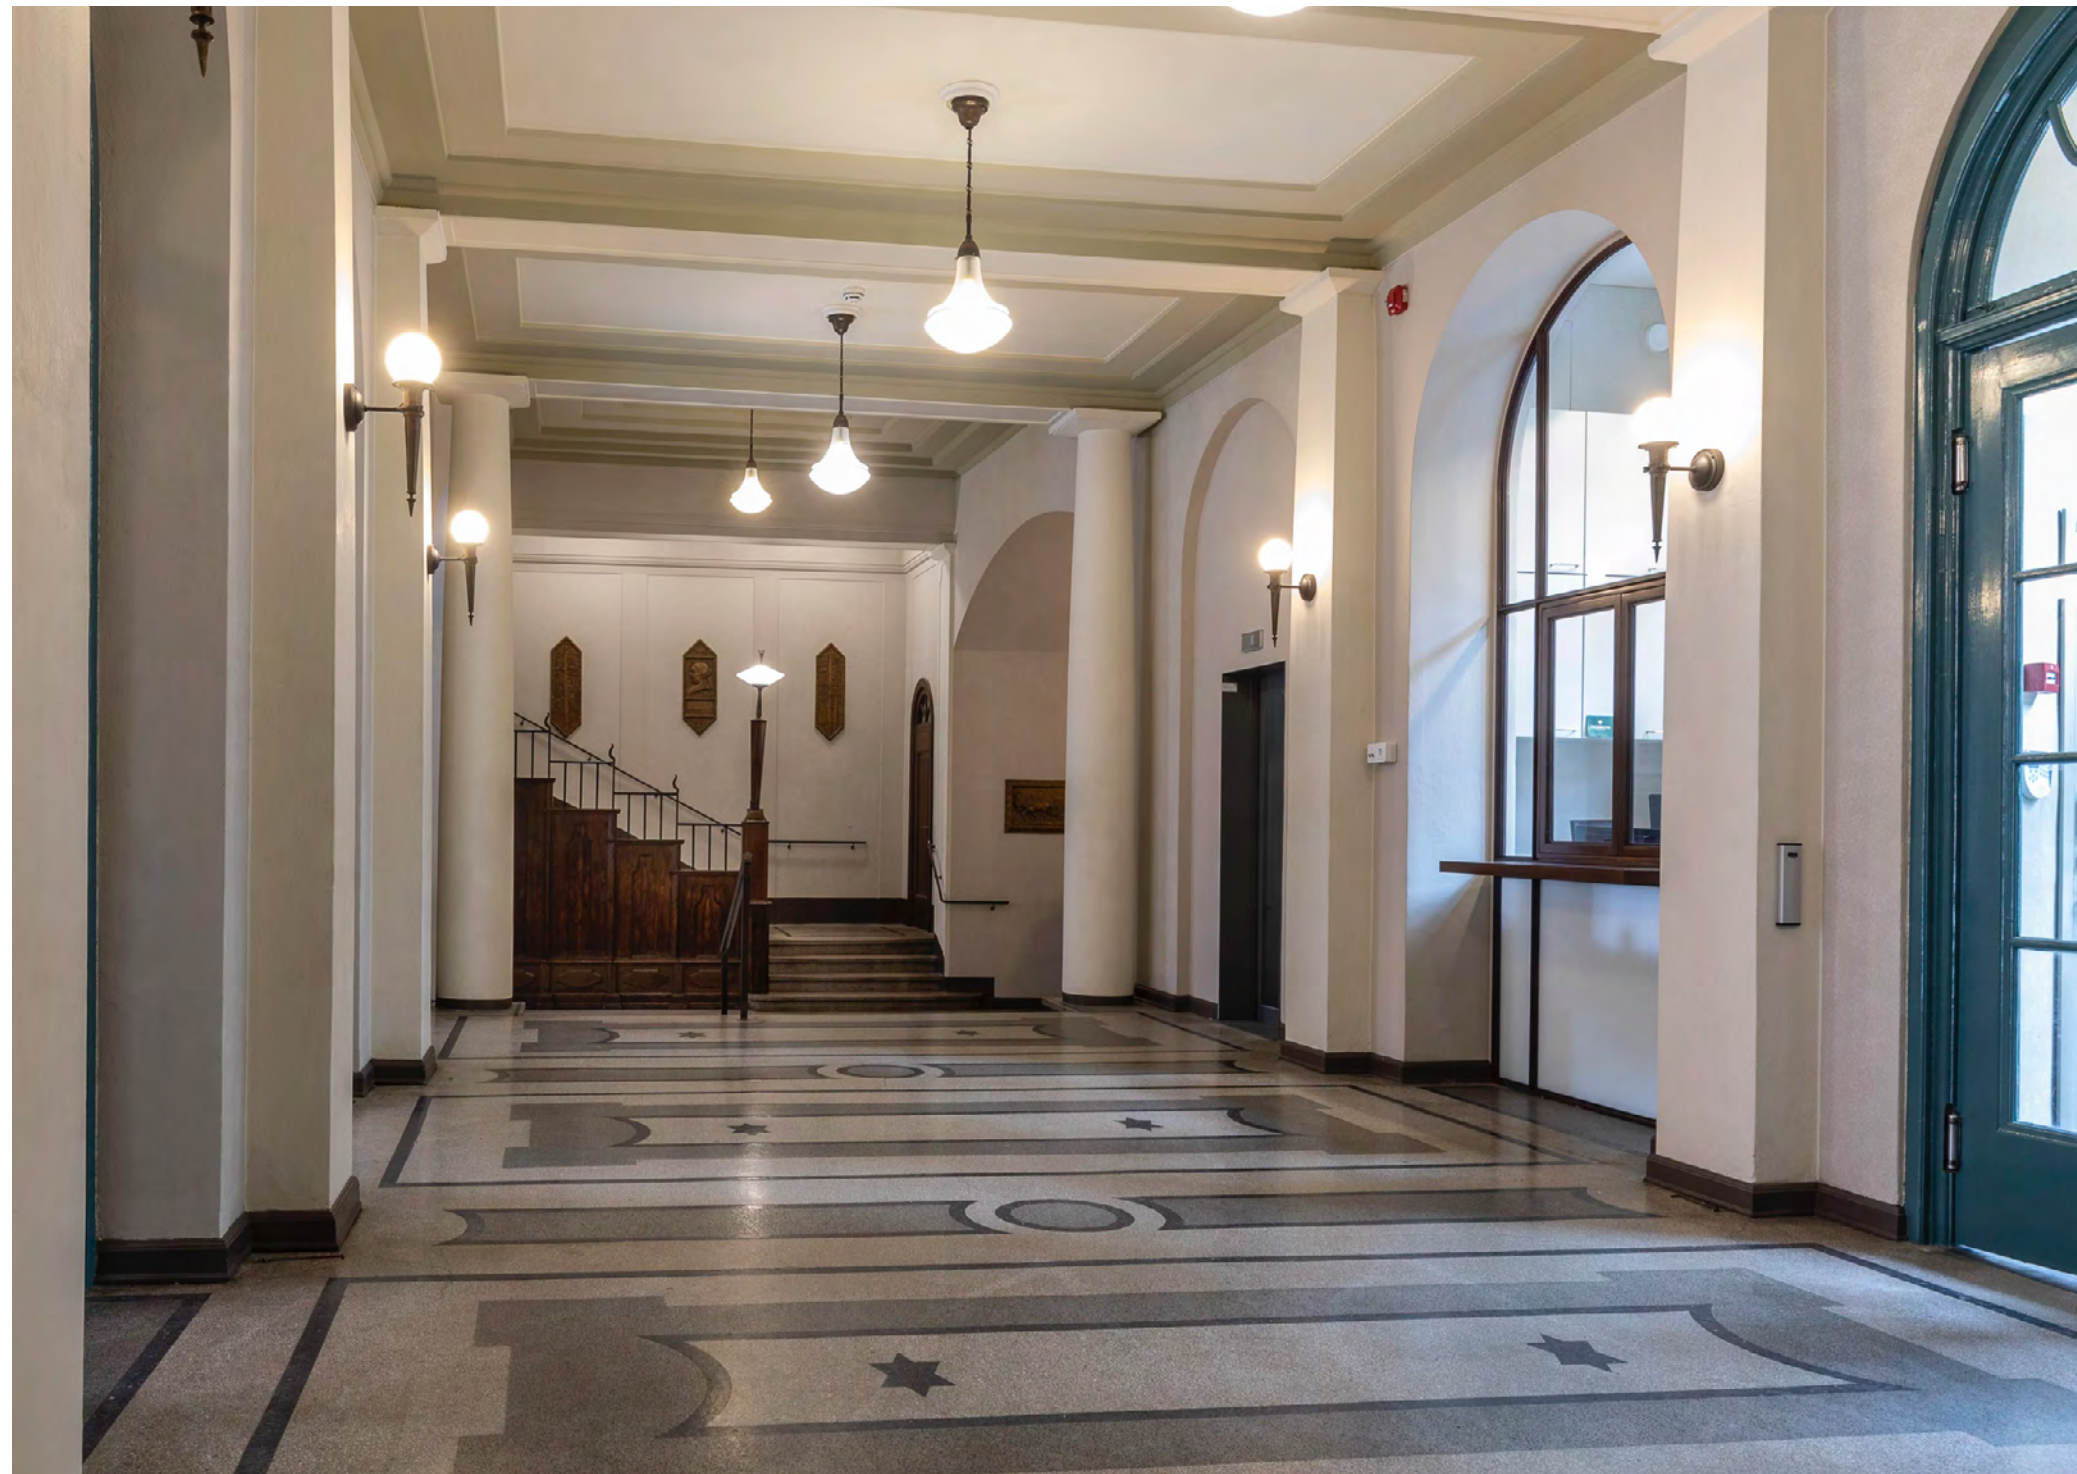
Tieteiden talon aulaan tulee valoa kahdelta suunnalta.

Erityisesti suunnittelussa on panostettu päärakennuksen väljiin aulatiloihin ja pääportaaseen.

Kadunvarsisiiven rakennusrunko on kapea. Näin on saatu vaihtelevaa päivänvaloa kaikkiin tiloihin. Tämä vastaa myös aikakauden hygieniahanteita. Ehjämuotoiset luokkahuoneet suuntautuvat etelään pihalle päin, joten ne ovat suojassa katumelulta. Erityisesti suunnittelussa on panostettu päärakennuksen väljiin aulatiloihin ja pääportaaseen. Ne muodostavat eri kerroksissa vaihtelevia tilasarjoja. Pohjakerroksessa aulat saavat valoa kahdelta puolelta.

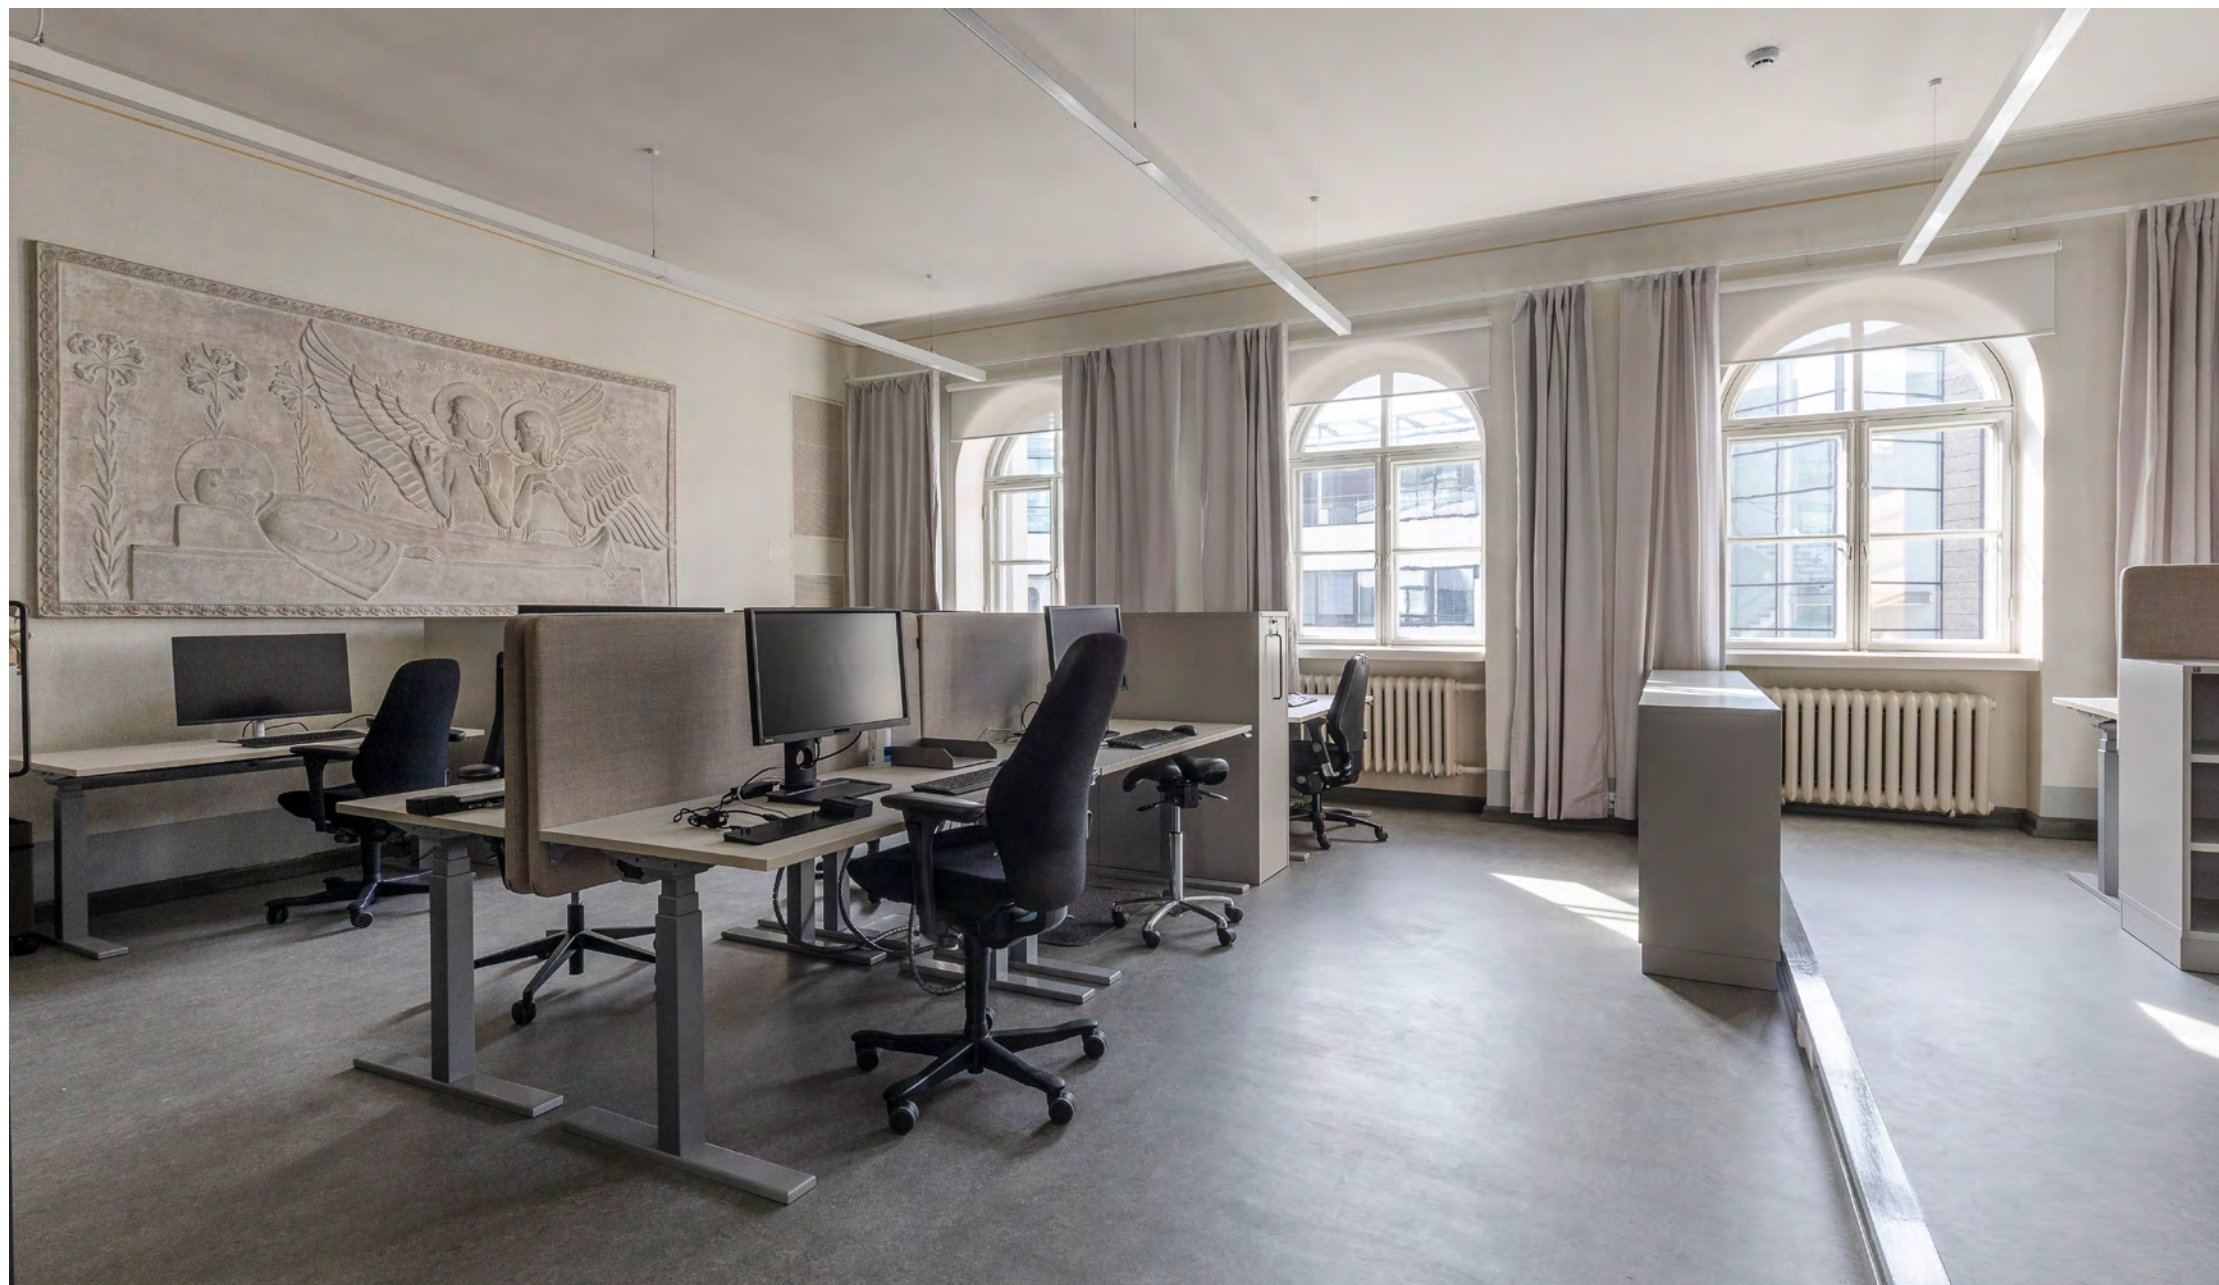
Toimistohuoneet on mahdollista palauttaa tarvittaessa kokoustiloiksi.

Kaikkiaan rakennukseen sijoittuu 30–40 työ-pistettä monitilaympäristökonseptin mukai-siin työtiloihin. Tavoitteena on, että muutetta-vien tilojen monikäyttöisyys säilyy ja että ne ovat tarvittaessa palautettavissa kokoustiloiksi.

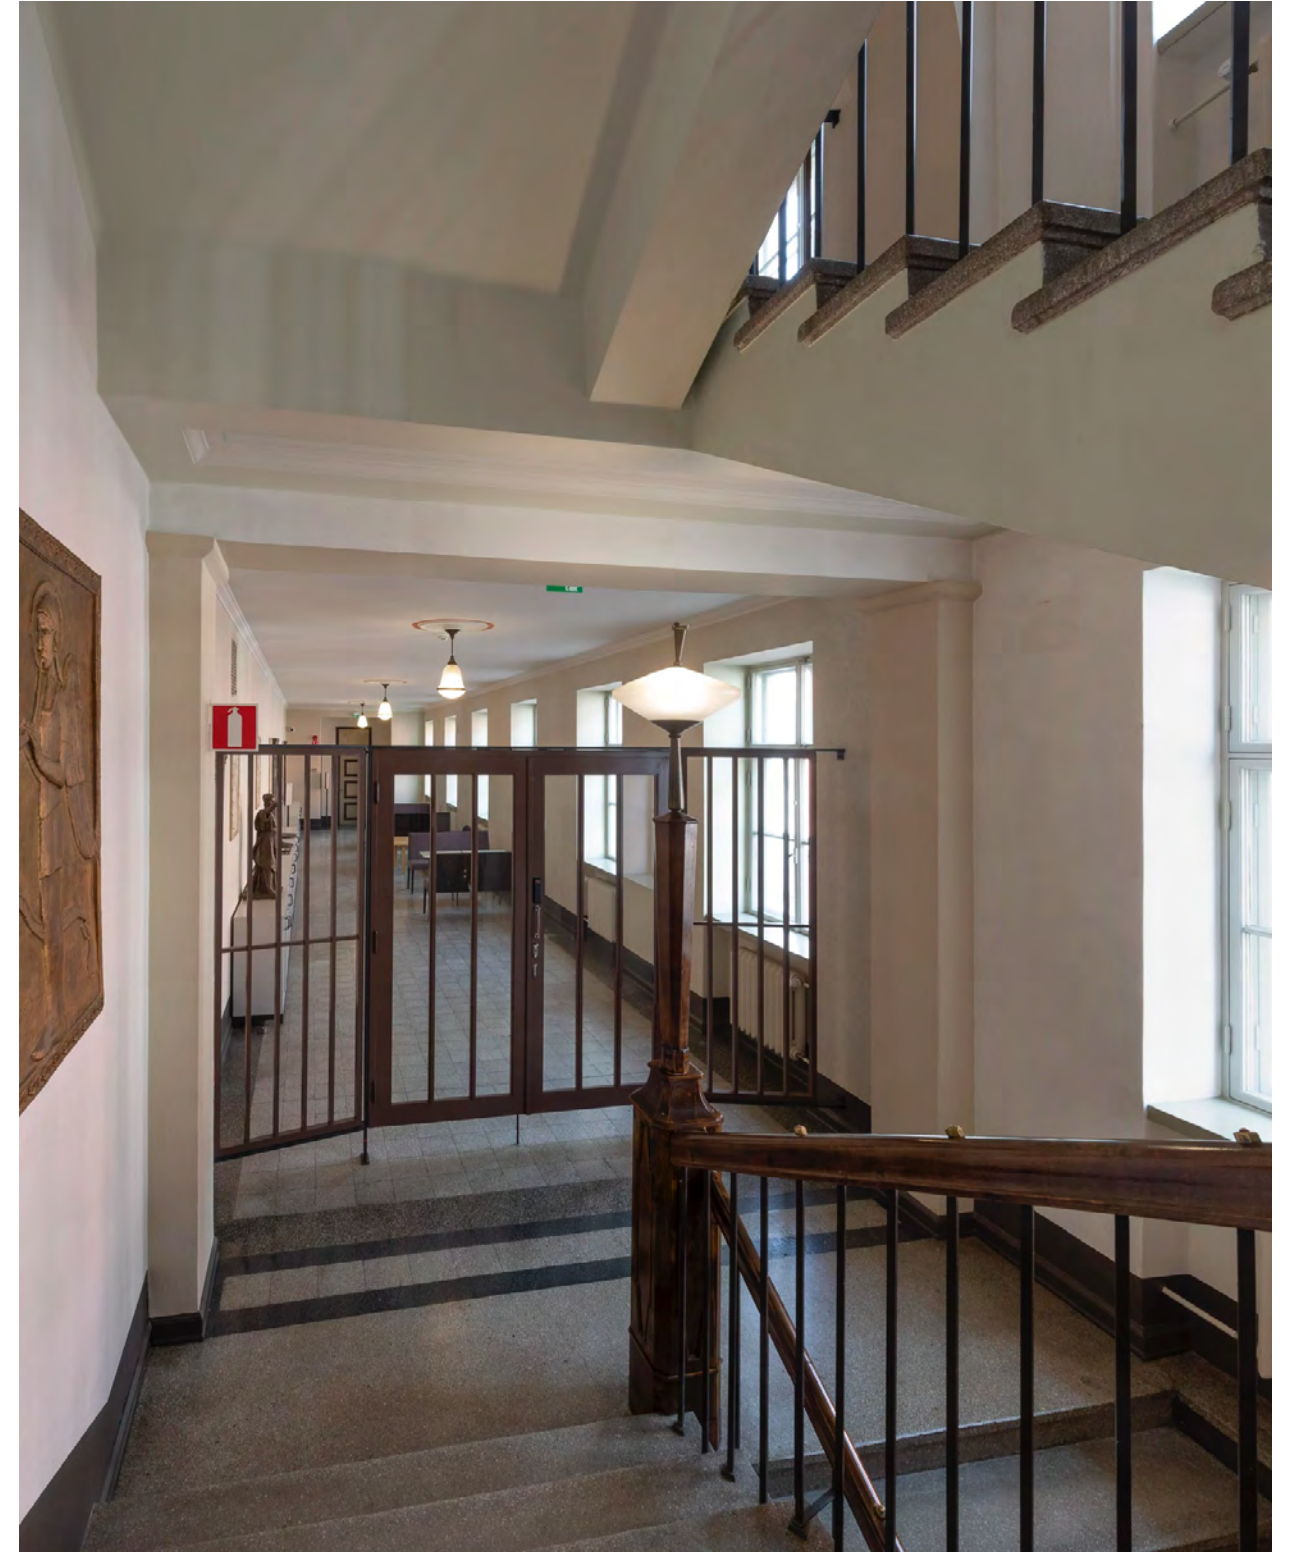
3. ja 4. kerroksen aulakäytäviin on rakennettu uudet väliseinäkkeet lisäämään toimistohuoneiden työskentelyrauhaa.

Pintojen käsittely ja sävyjen hienosäätö merkitsivät vaativaa konservaattorityötä.

Jotta ulkopuoliset käyttäjät eivät häiritsemi työalueita, 3. ja 4. kerroksen aulakäytäviin rakennettiin uudet väliseinäkkeet, jotka sijoitettiin pääportaan vierelle. Ne toteutettiin läpinäkyvinä teräs- ja puurakenteina. Ne ovat helposti poistettavissa ilman, että rakenteista jää suuria jälkiä vanhoihin seinä- ja lattiapintoihin.
